Uppdragskartering av transportleder och åtgärder för markförstärkning i fjällen, via flygbilder

Anna Allard och Björn Nilsson, Landskapsanalys, SLU, Umeå.

Sammanfattning

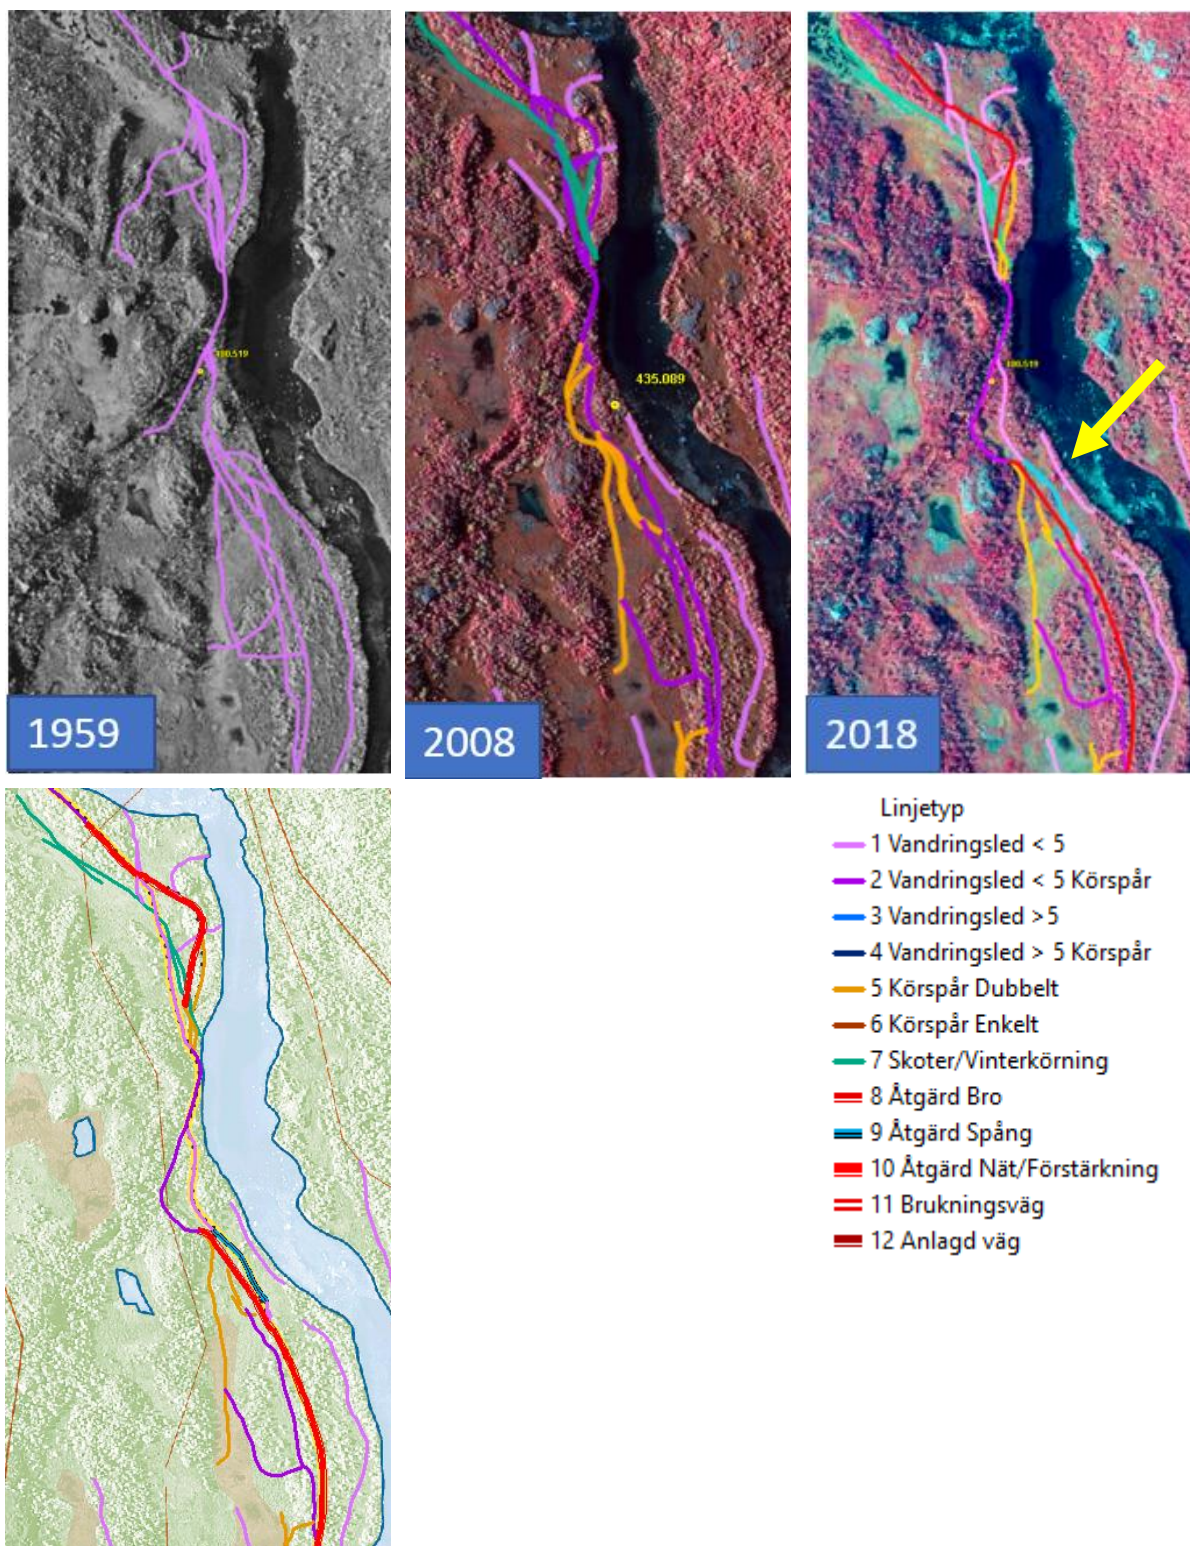
Figur 6. Ett utsnitt utmed sträckningen, där Kungsleden och körleden är samlokaliserade i nedre delen av bilderna, och ett brett nät är lagt u på vandringsleden för att stärka upp marken. I mittre delen av sträckningen har man lagt körleden vid sidan av och gjort förstärkning (röda sträckor 2018), och även den del som då inte körs har fått förstärkning, företrädesvis i form av spänger (turkos linje, vid gul pil). Ovan detta går åter lederna samman, för att sedan splittras upp igen.

I figur 6 ligger norr åt höger.

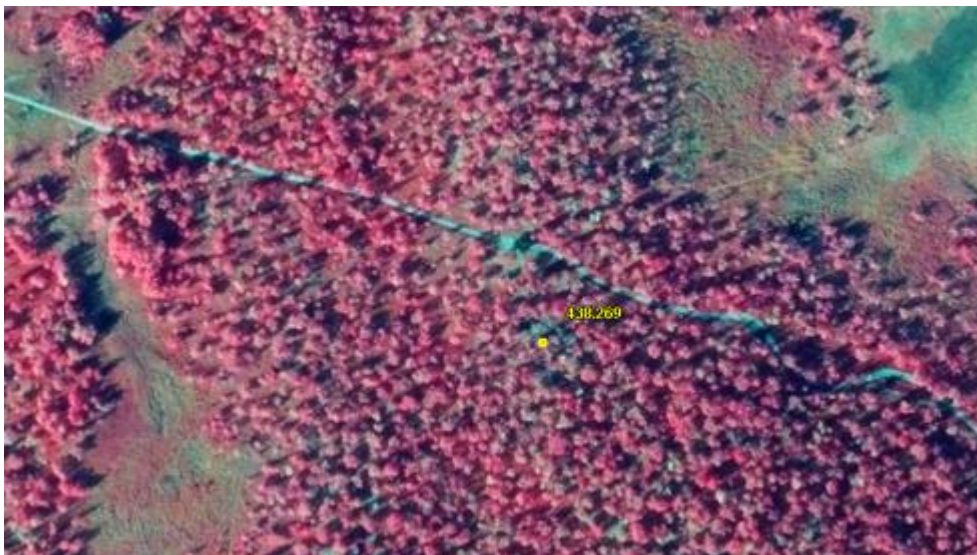
Figur 7a
Exempel på körled genom skogsparti, där förstärkning är lagd, kanske av nät, kanske av annat – exempelvis grus.

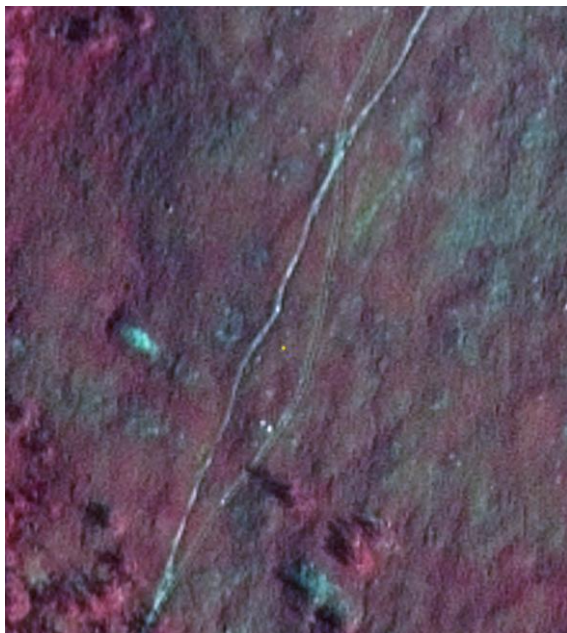
Figur 9a. Ibland finns körspår som korsar vandningsleden.

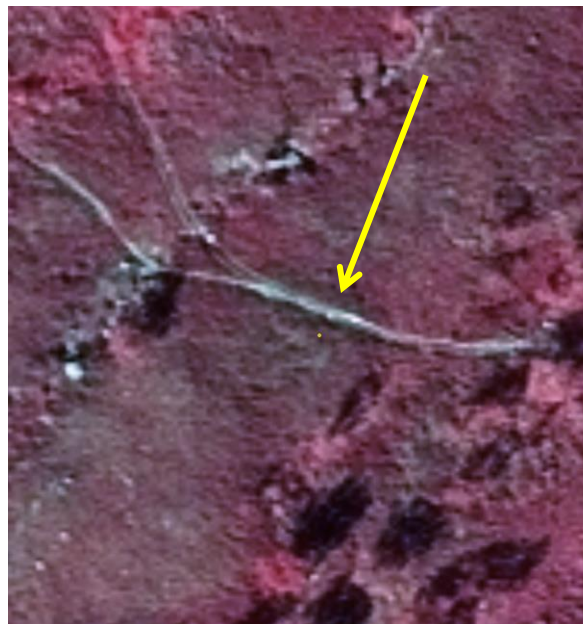
Figur 9b. Kombinerad vandningsled och annan transportled vid pilen.

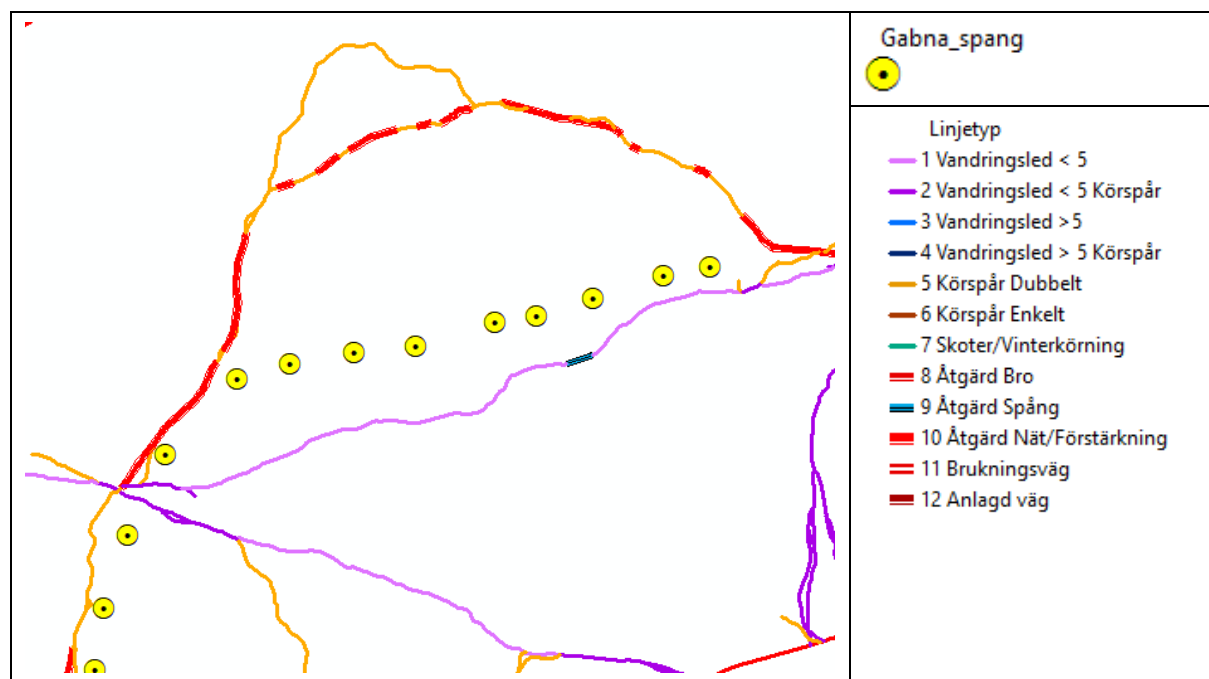
Figur 10. Denna bild visar några av "åtgärds punkternas" läge enligt filen *Gabna_spang* och några av de karterade lederna med åtgärderna redovisade som röda linjer. Punkterna tycks vara ungerärligt karterade och det är svårt att veta vilken punkt som motsvaras av en åtgärd synlig i flygbilderna.

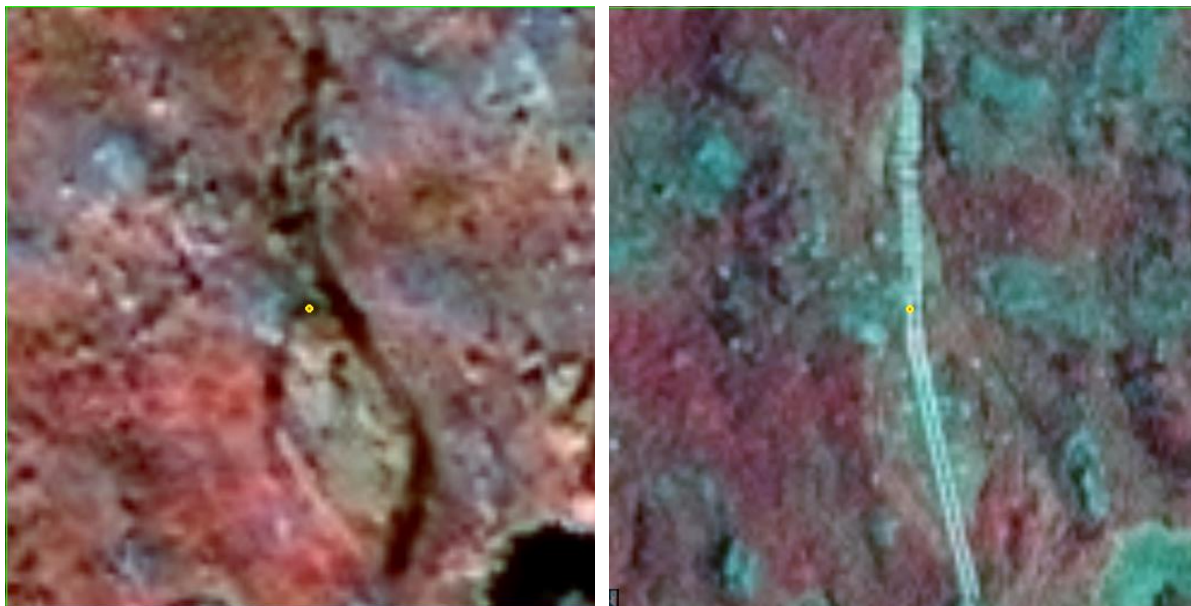
Figur 11. I den vänstra bilden (2008) syns flera vattenfyllda körspår i et fuktigt/blött område. I den högra bilden (2018) syns en ljus förstärkning (plastnät) genom det blöta partiet. Körspåren syns inte lika tydligt 2018, delvis beroende på att marken är torrare då men de kan också ha börjat växa igen.

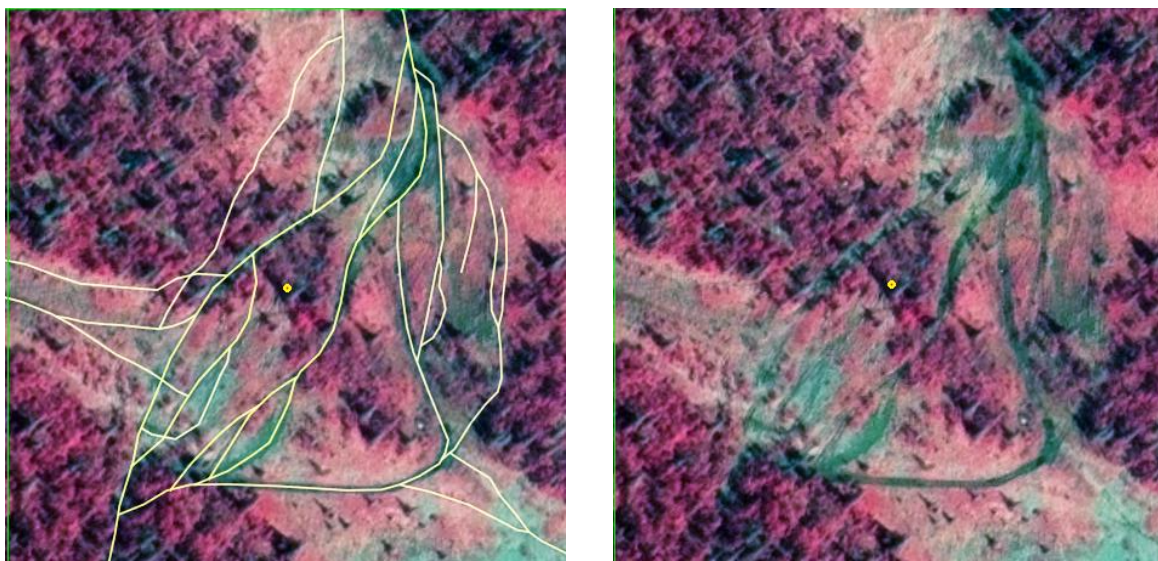
I området finns en mängd körspår över fuktiga/blöta områden som i bilderna inte verkar vara åtgärdade (exempel i figur 13). De senaste bilderna är här 2014 och eventuella åtgärder senare finns sålunda inte med.

Figur 13. Exempel på karterade leder/körspår över ett fuktigt parti. Bägge bilderna visar samma utsnitt från 2014, den högra bilden visas utan karterad information (linjer) som jämförelse. Inga förstärkningsåtgärder är synliga i bilderna.

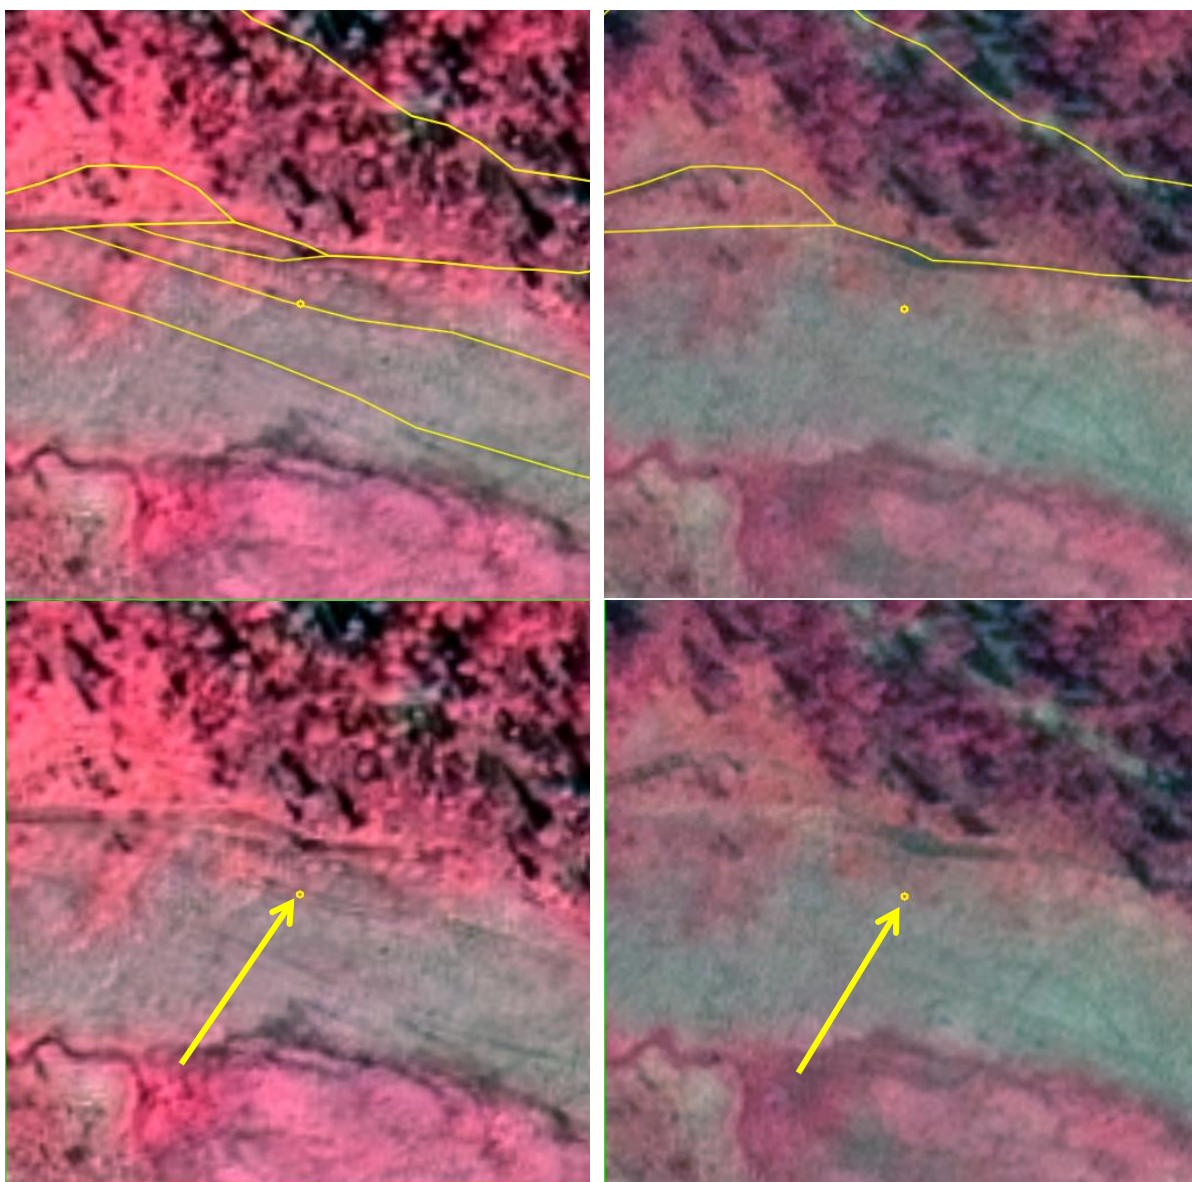
Figur 14. Exempel på skillnader i tolkning mellan 2010 (till vänster) och 2014 (till höger). Körspåret vid pilen syns 2010 men inte 2014. Detta kan bero på att spåret börjat växa igen men kan också bero på att marken är fuktigare 2010 och att hjulspåren därför syns tydligare.

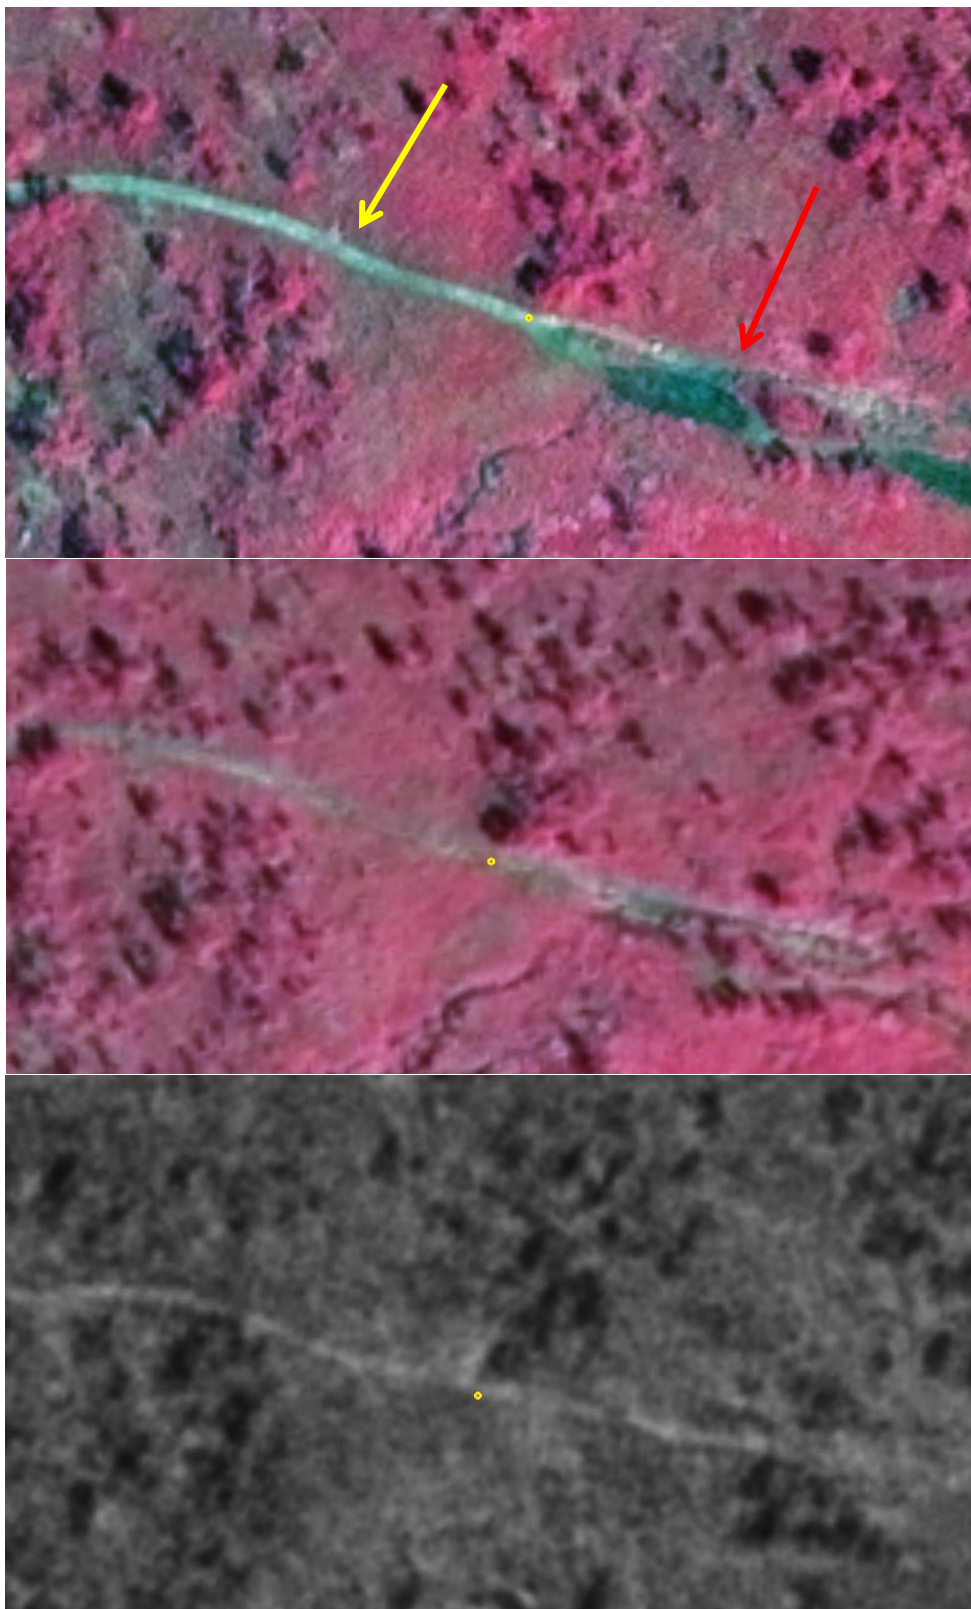
På vissa ställen finns sträckor som möjligen kan vara förstärkningar men som bedömts som blottad mineraljord (se figur 15). Körspår som innebär att mineraljorden blottas kan ibland få liknande utseende i bilderna som förstärkningsåtgärder. I vissa fall skulle fältbesök eller lokalkännedom behövas för att vara helt säker.

Figur 15. Sträckan vid den gula pilen i den översta bilden (2014) har inte bedömts som en åtgärd, bl.a. pga. att det verkar mer logiskt med en åtgärd vid den röda pilen.

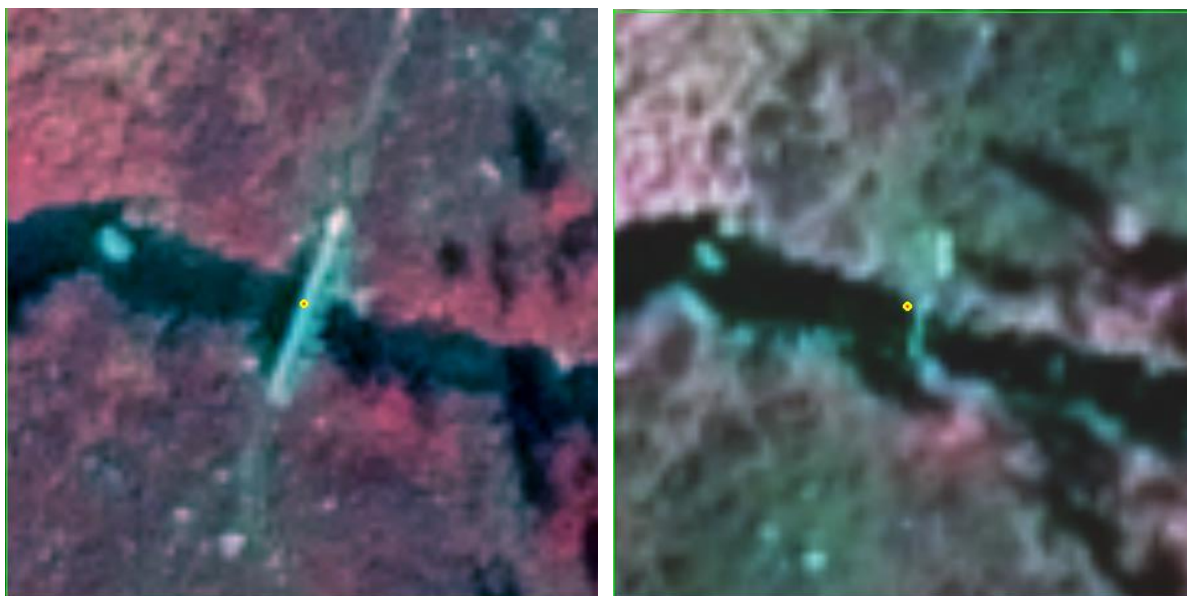
Figur 16. I den vänstra bilden från 2014 finns en nybyggd bro. I den högra bilden från 2008 finns bara en smal gångbro.

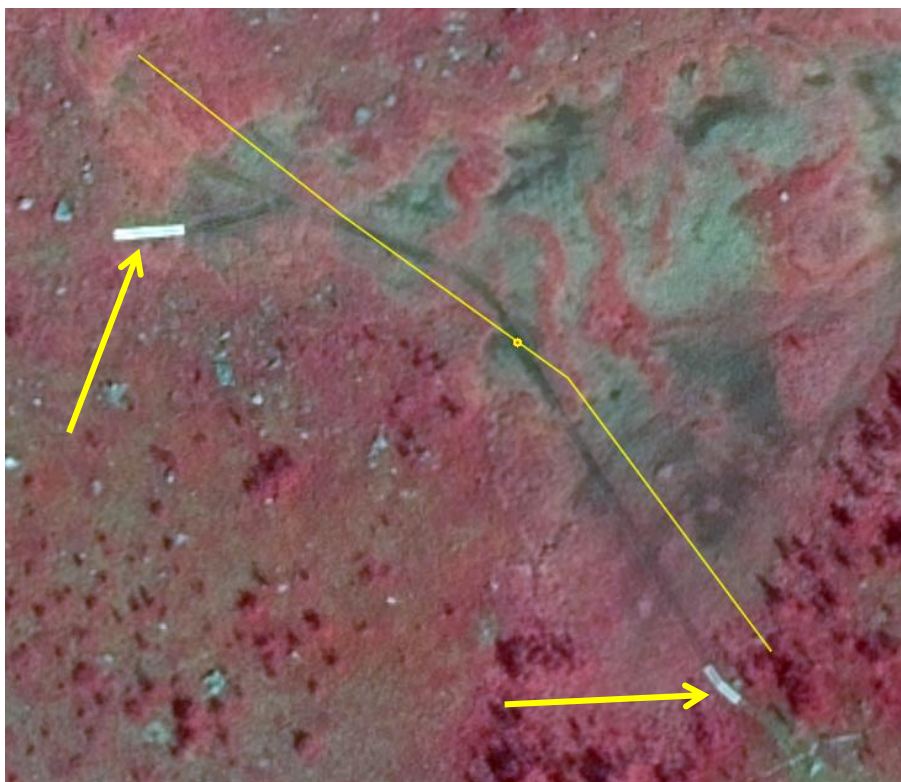
Figur 17. Den gula linjen är en av åtgärdssträckorna i shapefilen. Synliga förstärkningar vid pilarna (2014).

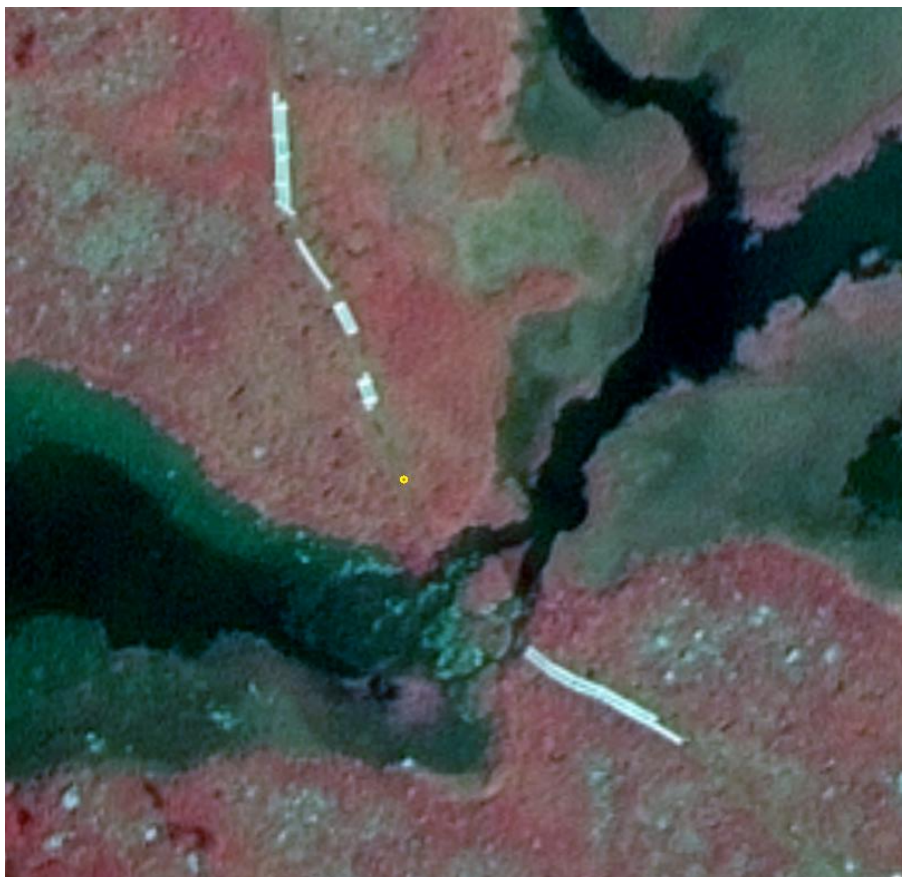
Figur 18. Exempel på synliga förstärkningar utanför de angivna åtgärdssträckorna.

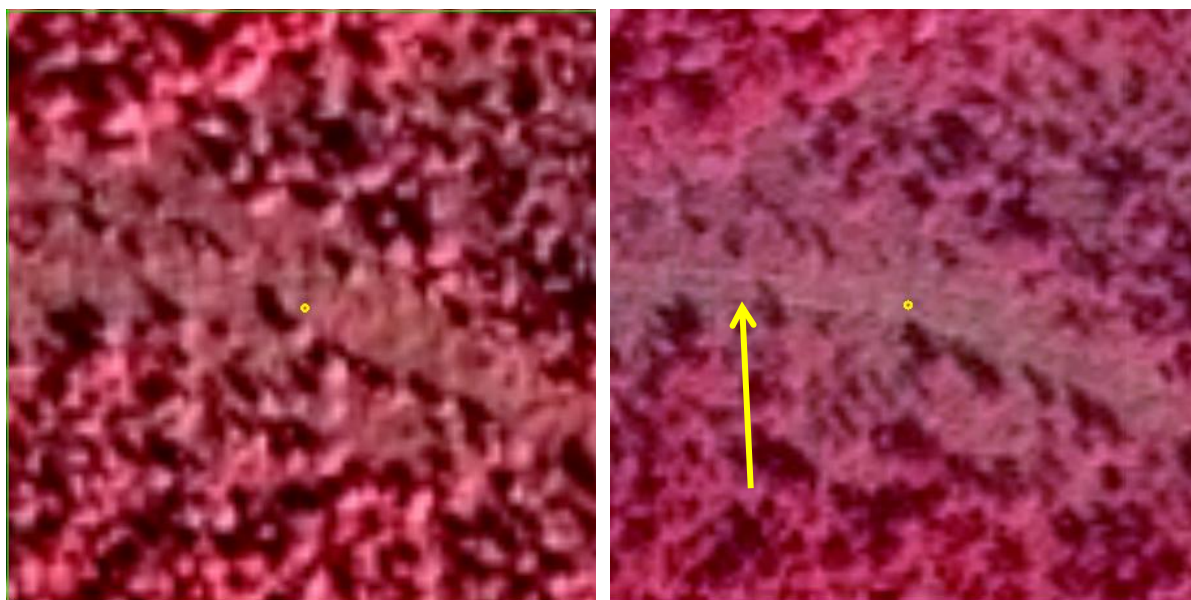
Figur 19. Exempel på en sträcka som tolkats som Skoterled/vinterkörning 2008 (vänstra bilden) och Körspår dubbelt 2014 (högra bilden). I vänstra bilden syns bara en gata i björkskogen medan man ser ett körspår i den högra, t.ex. vid pilen.

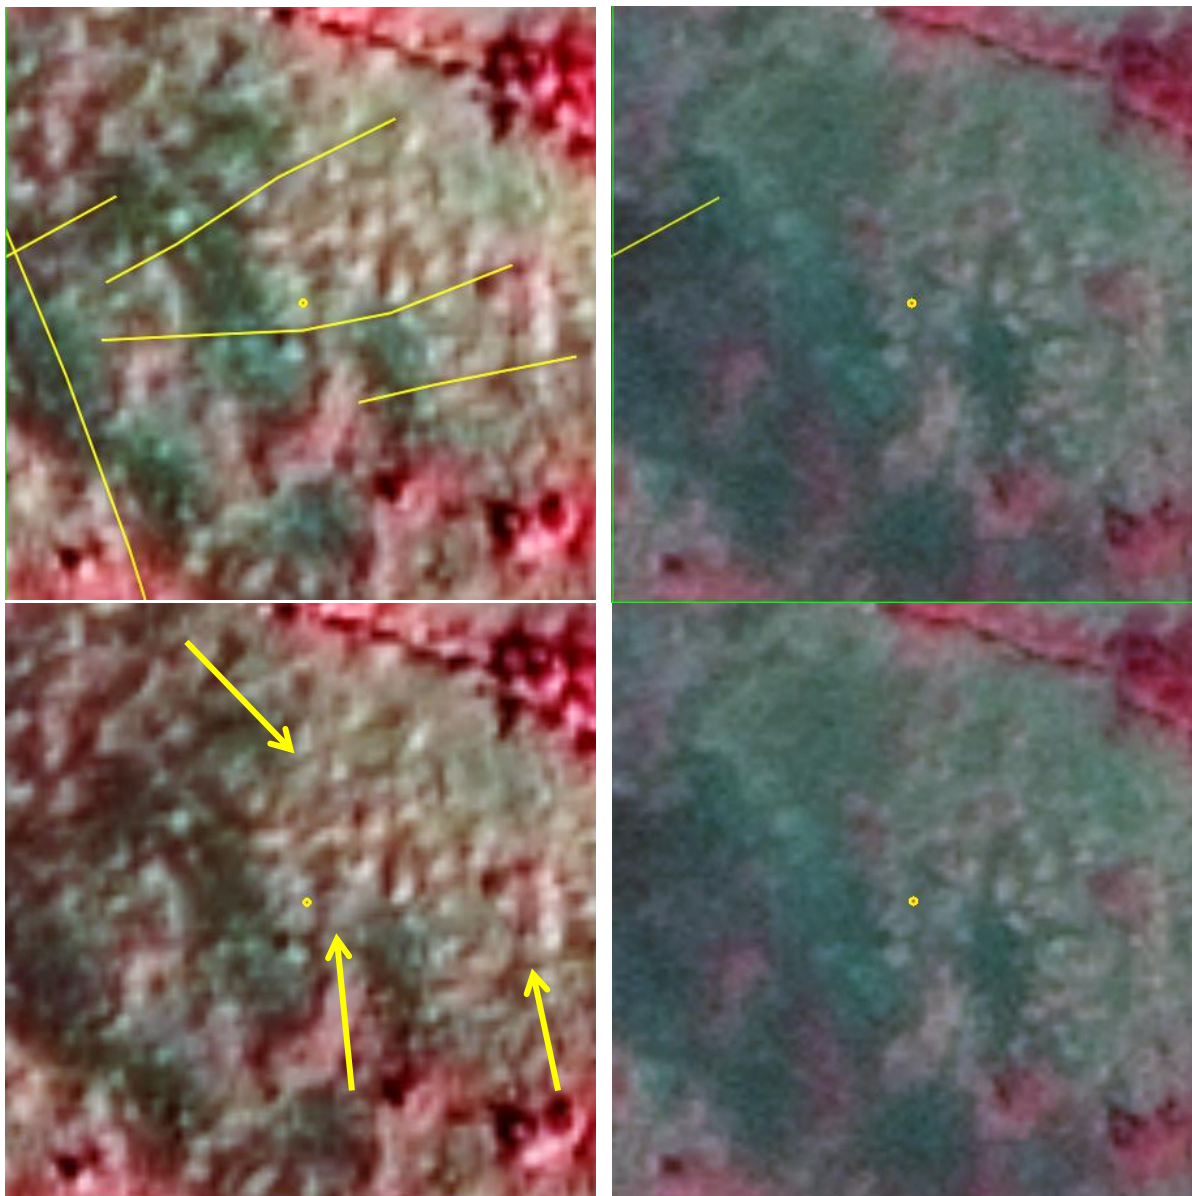
Figur 20. Exempel på några spår (vid pilarna) som tolkats som Körspår enkelt 2008 (till vänster) men som bedömts som för otydliga 2014. Detta kan eventuellt bero på att marken är fuktigare 2008 vilket i så fall ökar synligheten, men kan också vara en verklig förändring.

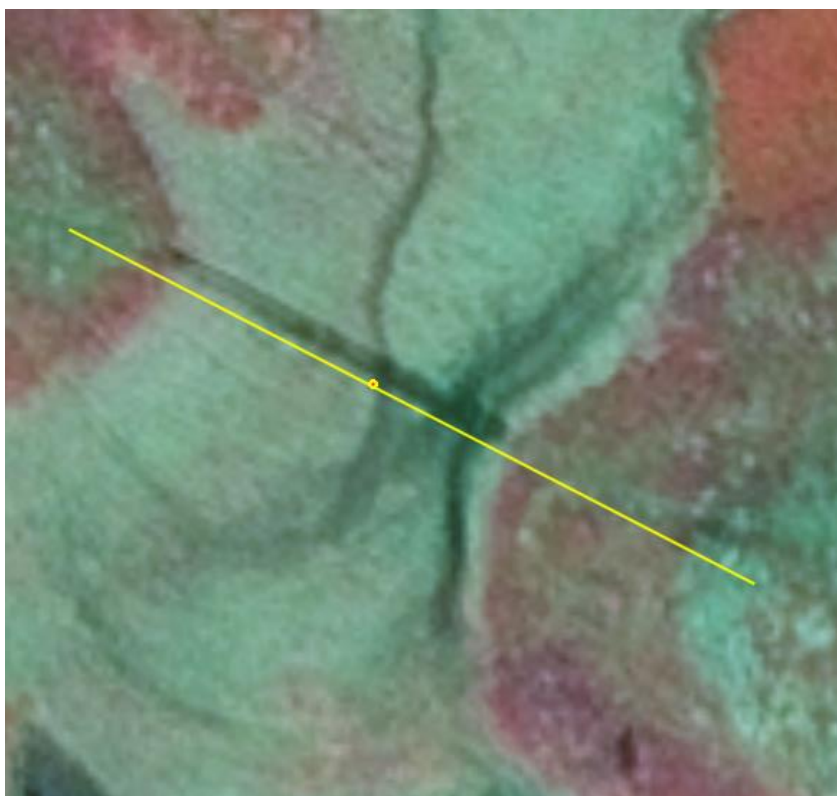
Figur 21. Den gula linjen är den åtgärdssträcka som finns i shapefilen. Här syns ingen åtgärd i flygbilden (2015). Däremot finns flera synliga förstärkningar på andra ställen efter leden.

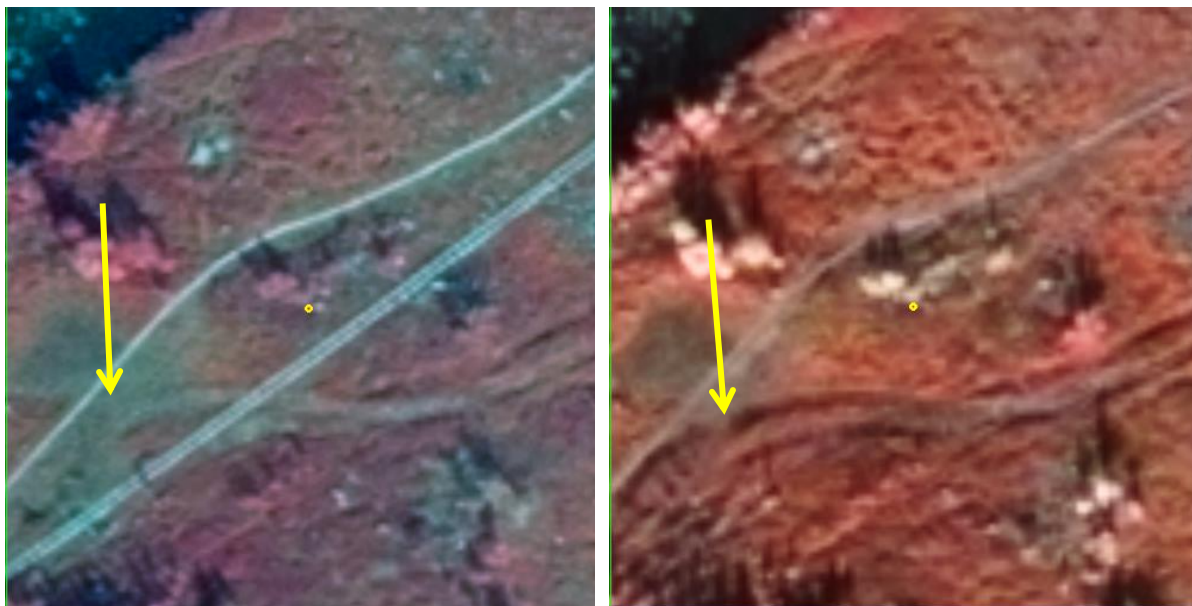
Figur 23. Bilden till vänster, från 2018 visar exempel på en förstärkning som innebär en rätning av leden men samtidigt på kort sikt ökat antalet spår i terrängen. Viss igenväxning av de gamla körspåren kan möjligen skönjas exempelvis vid pilen, jämför med bilden från 2008 till höger (även om marken troligen är fuktigare i den bilden).

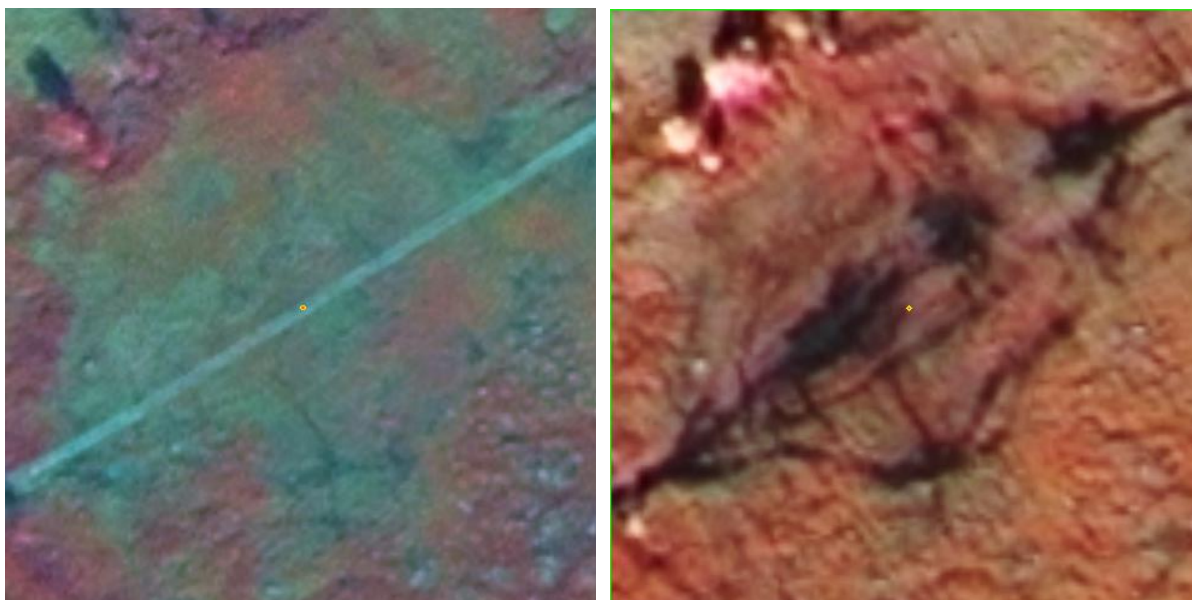
På några ställen indikerar bildtolkningen att körspåren börjat växa igen efter att en åtgärd utförts. I figur 24 har de karterade körspåren minskat mellan de senaste perioderna.

Figur 24. Bilden till vänster visar exempel från 2018, på en förstärkning över ett blött parti. Vår bedömning är att här verkar körspåren ha börjat växa igen. I den högra bilden, från 2008, syns ett antal tydliga körspår. En viss inverkan bör den fuktiga terrängen i bilderna från 2008 ha på synligheten, men om man jämför med figur 23 (från samma område) så syns oftast de äldre spåren ändå, fast svagare.

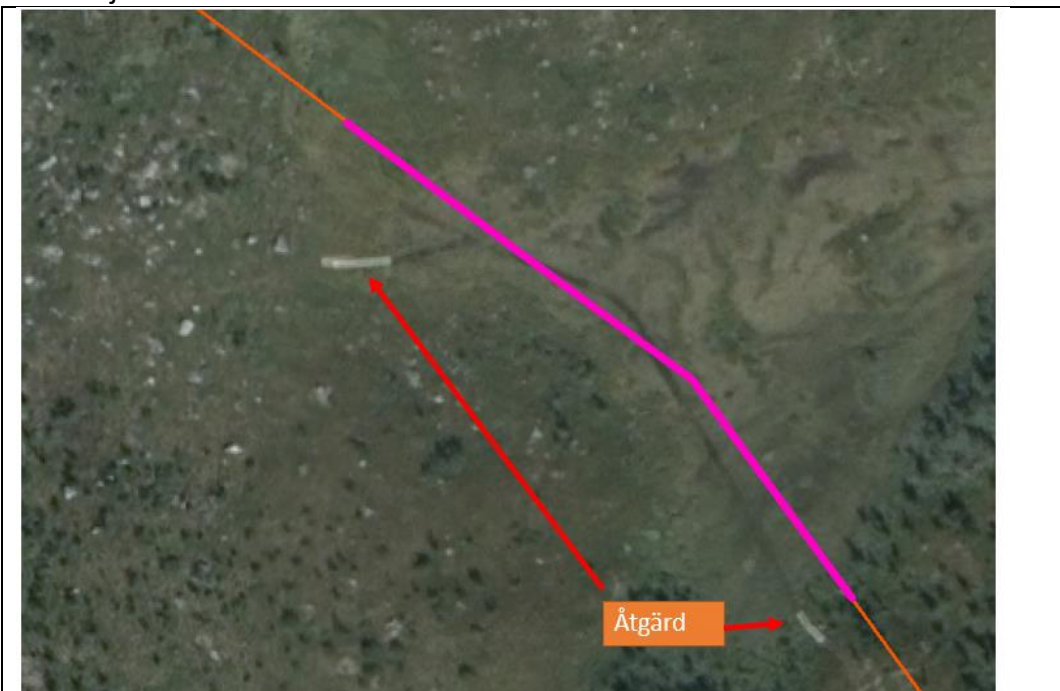
Åtgärdssträcka 1 – våtmark. Ser ut som om man lagt två spänger (ljusa rektanglar i bild).

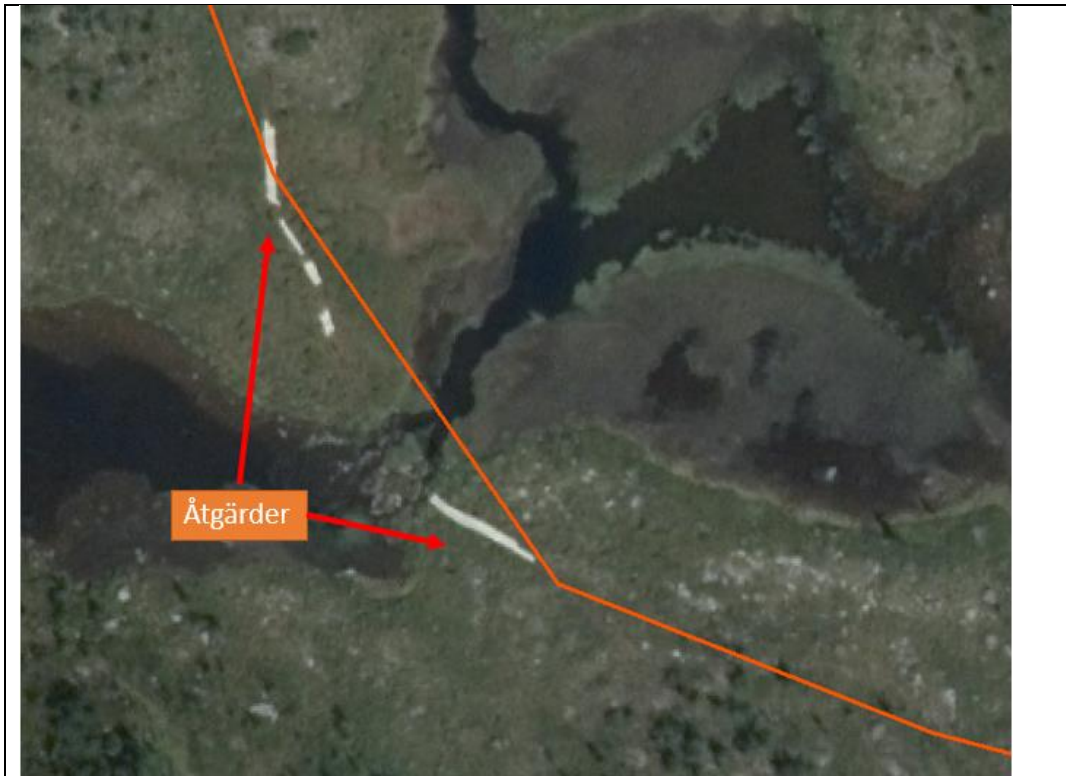
En bit längre bort – ej utsatt som Åtgärdssträcka. Dock ett flertal spänger utlagda.

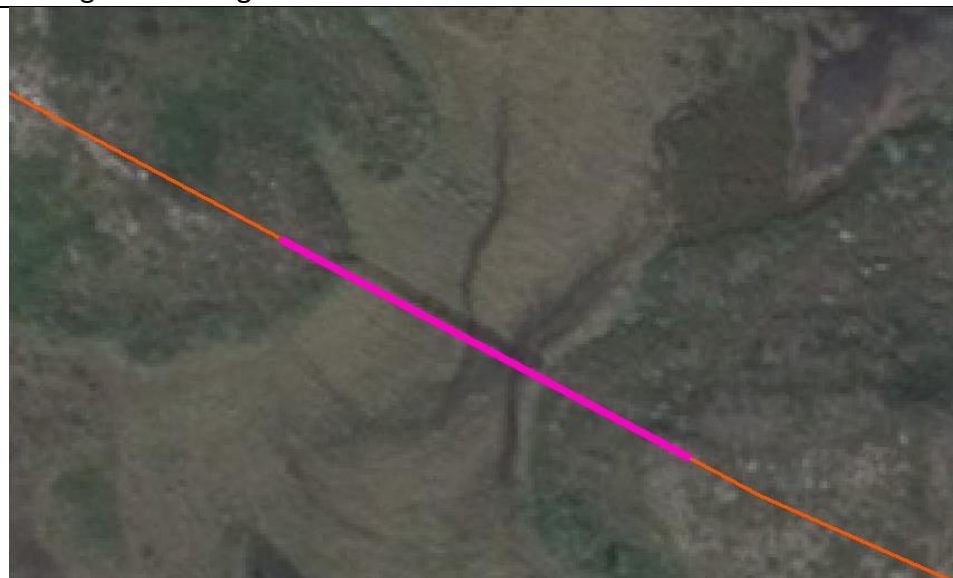
Åtgärdssträcka 3, verkar ännu inte vara åtgärdad, allt är åtgärdad med plastmatta/nät.
