# Uppdragskartering av transportleder och åtgärder för markförstärkning i fjällen, via flygbilder

Anna Allard och Björn Nilsson, Landskapsanalys, SLU, Umeå.

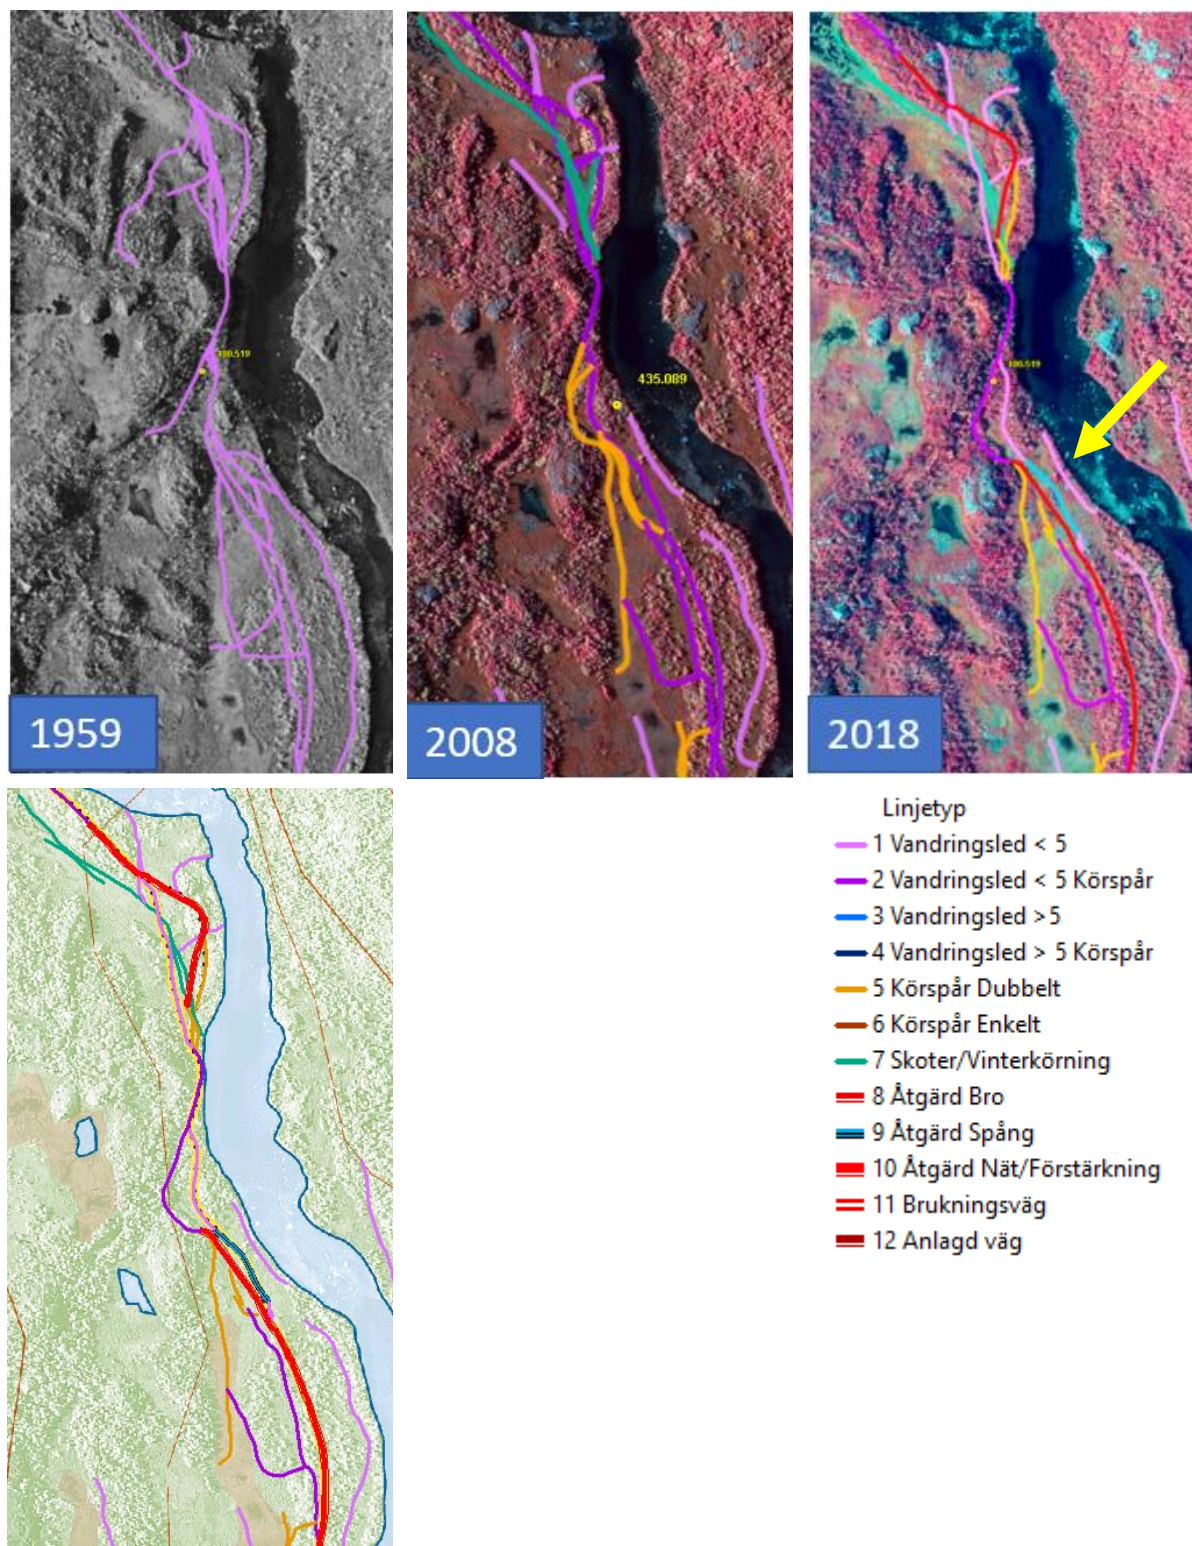
Figur 6. Ett utsnitt utmed sträckningen, där Kungsleden och körleden är samlokaliserade i nedre delen av bilderna, och ett brett nät är lagt u på vandringsleden för att stärka upp marken. I mittre delen av sträckningen har man lagt körleden vid sidan av och gjort förstärkning (röda sträckor 2018), och även den del som då inte körs har fått förstärkning, företrädesvis i form av spänger (turkos linje, vid gul pil). Ovan detta går åter lederna samman, för att sedan splittras upp igen.

I figur 6 ligger norr åt höger.

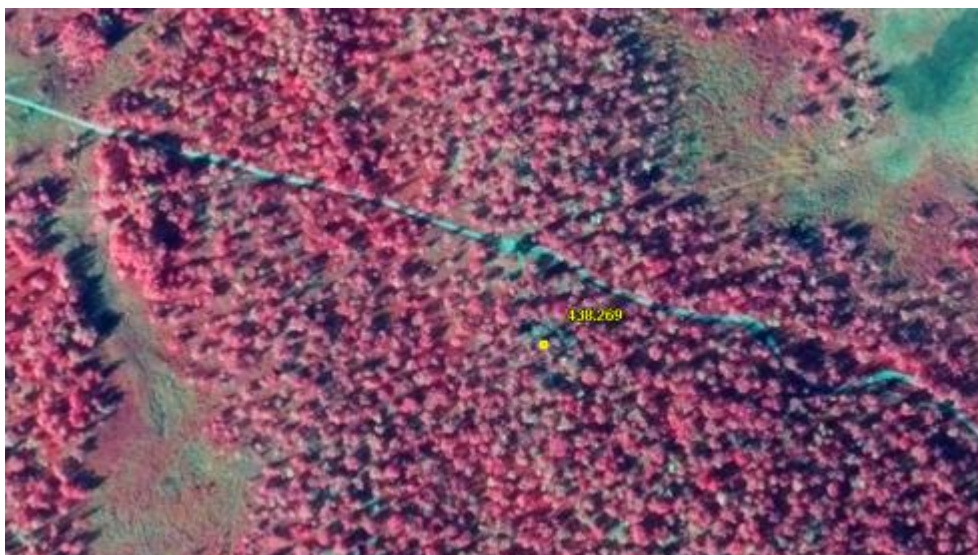
Figur 7a  
Exempel på körled genom skogsparti, där förstärkning är lagd, kanske av nät, kanske av annat – exempelvis grus.

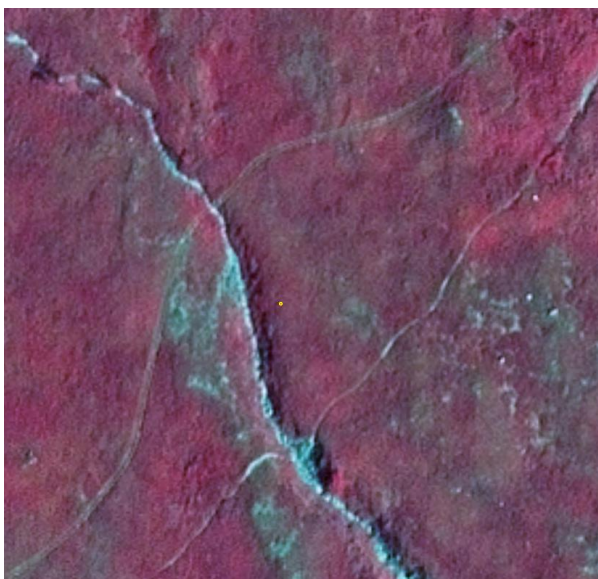
Figur 9c. Vandrigsled och körspår på skilda platser.

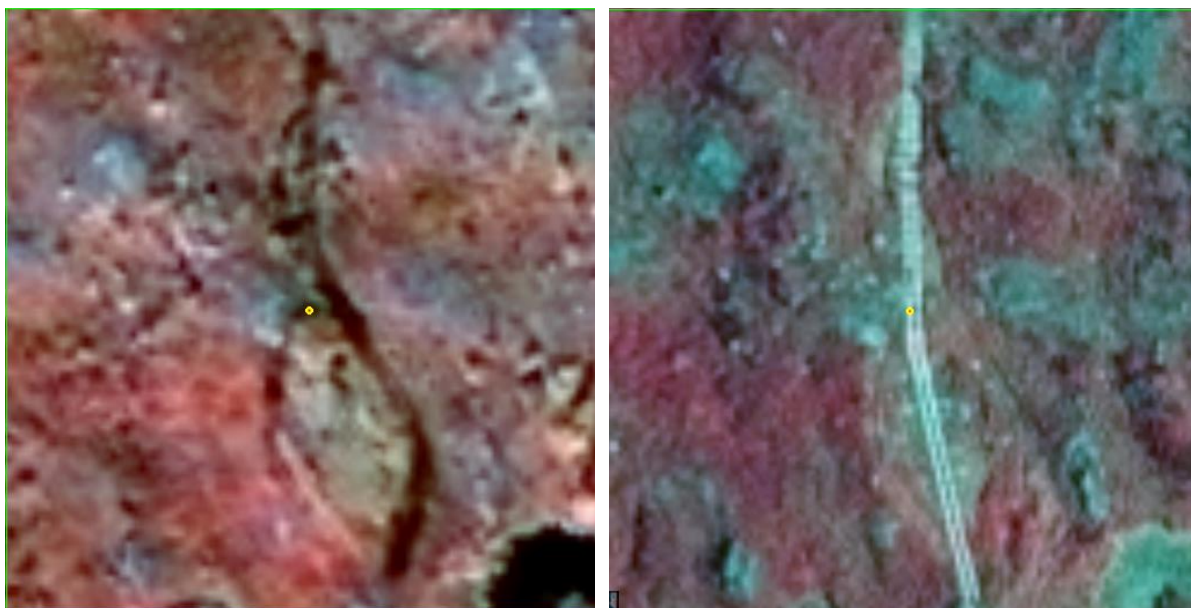
Figur 11. I den vänstra bilden (2008) syns flera vattenfyllda körspår i et fuktigt/blött område. I den högra bilden (2018) syns en ljus förstärkning (plastnät) genom det blöta partiet. Körspåren syns inte lika tydligt 2018, delvis beroende på att marken är torrare då men de kan också ha börjat växa igen.

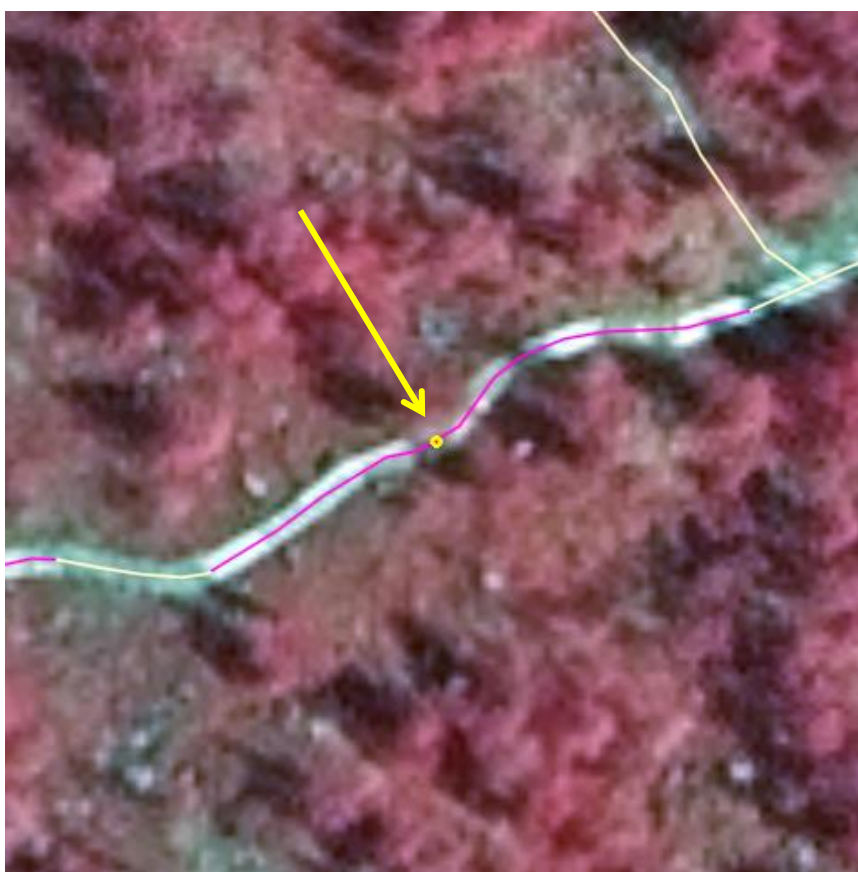
Figur 12. Exempel på en sträcka som är karterad som en enda åtgärd men som i verkligheten kanske borde ha delats i flera, exempelvis vid pilen.

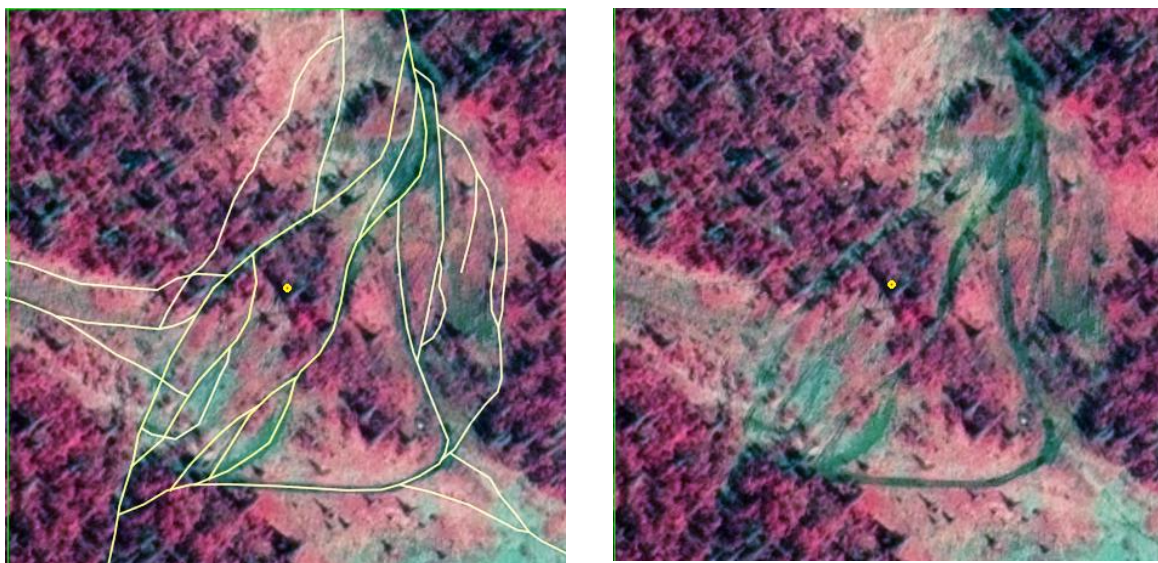
I området finns en mängd körspår över fuktiga/blöta områden som i bilderna inte verkar vara åtgärdade (exempel i figur 13). De senaste bilderna är här 2014 och eventuella åtgärder senare finns sålunda inte med.

Figur 13. Exempel på karterade leder/körspår över ett fuktigt parti. Bägge bilderna visar samma utsnitt från 2014, den högra bilden visas utan karterad information (linjer) som jämförelse. Inga förstärkningsåtgärder är synliga i bilderna.

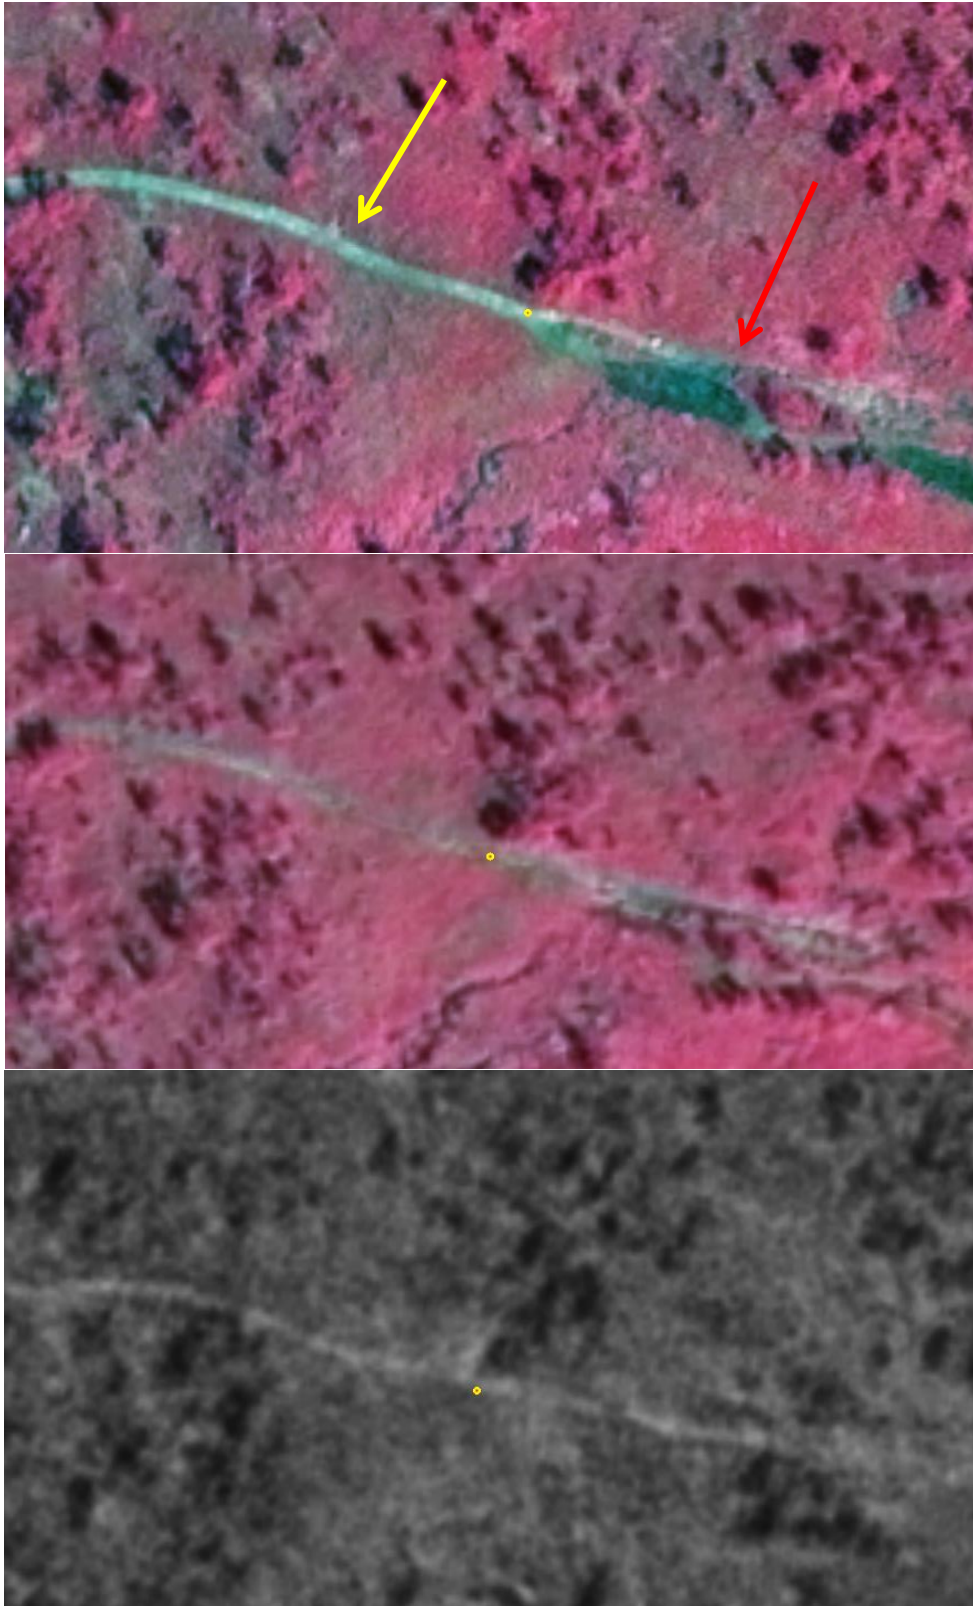
På vissa ställen finns sträckor som möjligen kan vara förstärkningar men som bedömts som blottad mineraljord (se figur 15). Körspår som innebär att mineraljorden blottas kan ibland få liknande utseende i bilderna som förstärkningsåtgärder. I vissa fall skulle fältbesök eller lokalkännedom behövas för att vara helt säker.

Figur 15. Sträckan vid den gula pilen i den översta bilden (2014) har inte bedömts som en åtgärd, bl.a. pga. att det verkar mer logiskt med en åtgärd vid den röda pilen.

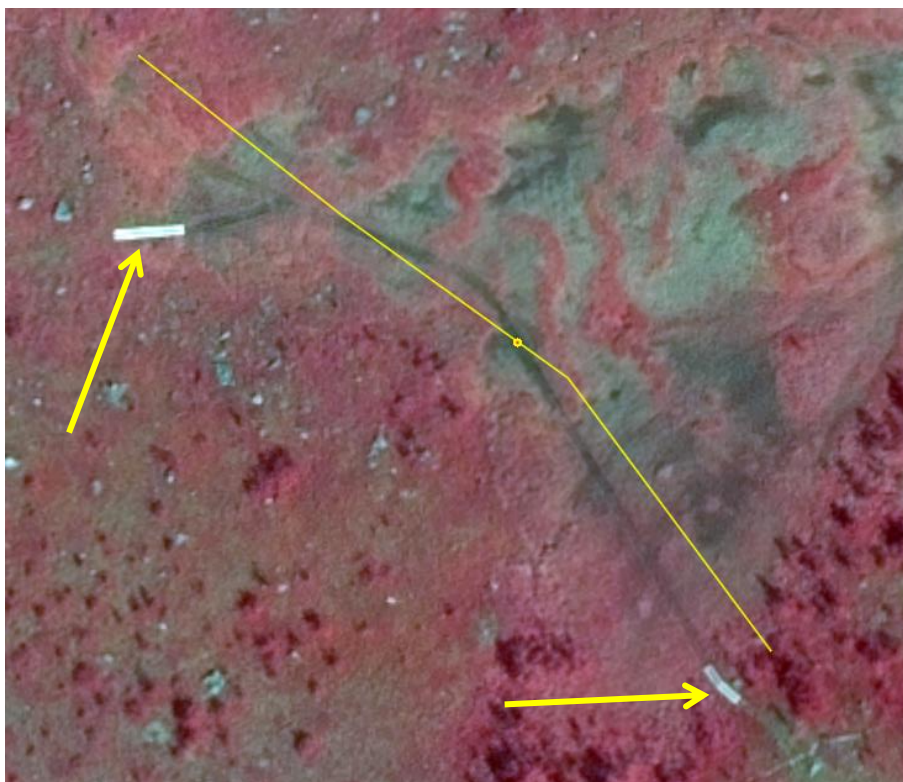
Figur 17. Den gula linjen är en av åtgärdssträckorna i shapefilen. Synliga förstärkningar vid pilarna (2014).

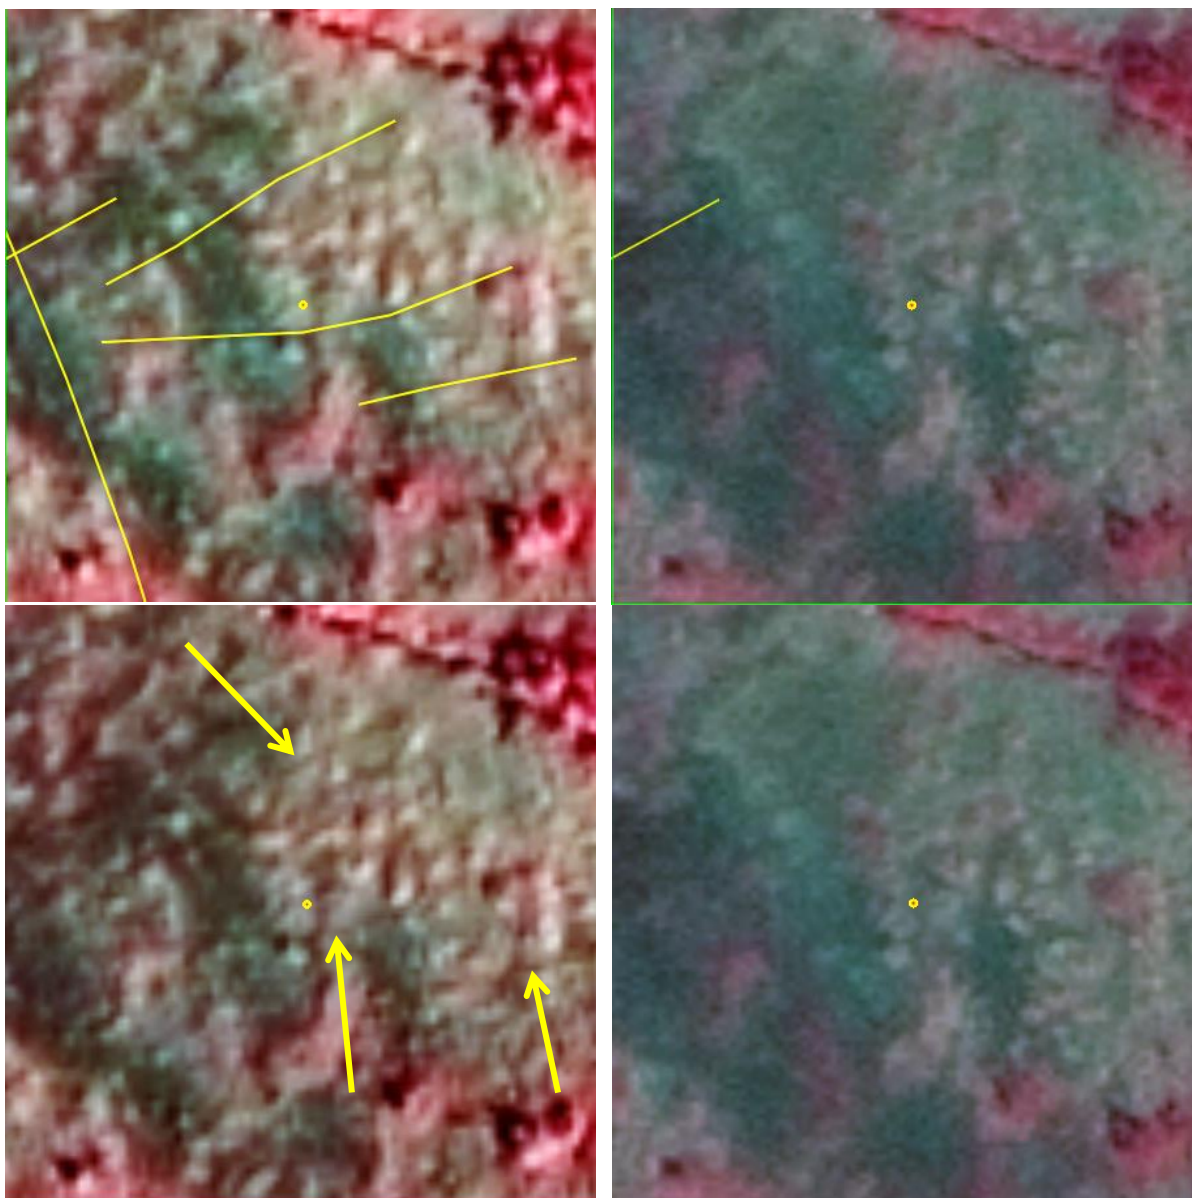
Figur 20. Exempel på några spår (vid pilarna) som tolkats som Körspår enkelt 2008 (till vänster) men som bedömts som för otydliga 2014. Detta kan eventuellt bero på att marken är fuktigare 2008 vilket i så fall ökar synligheten, men kan också vara en verklig förändring.

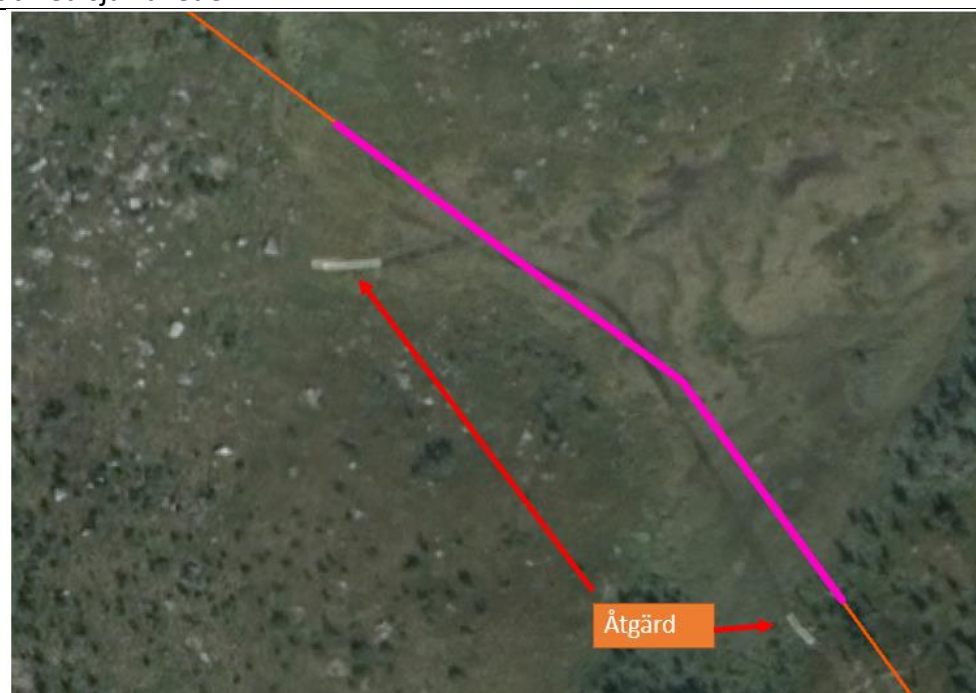
Åtgärdssträcka 1 – våtmark. Ser ut som om man lagt två spänger (ljusa rektanglar i bild).

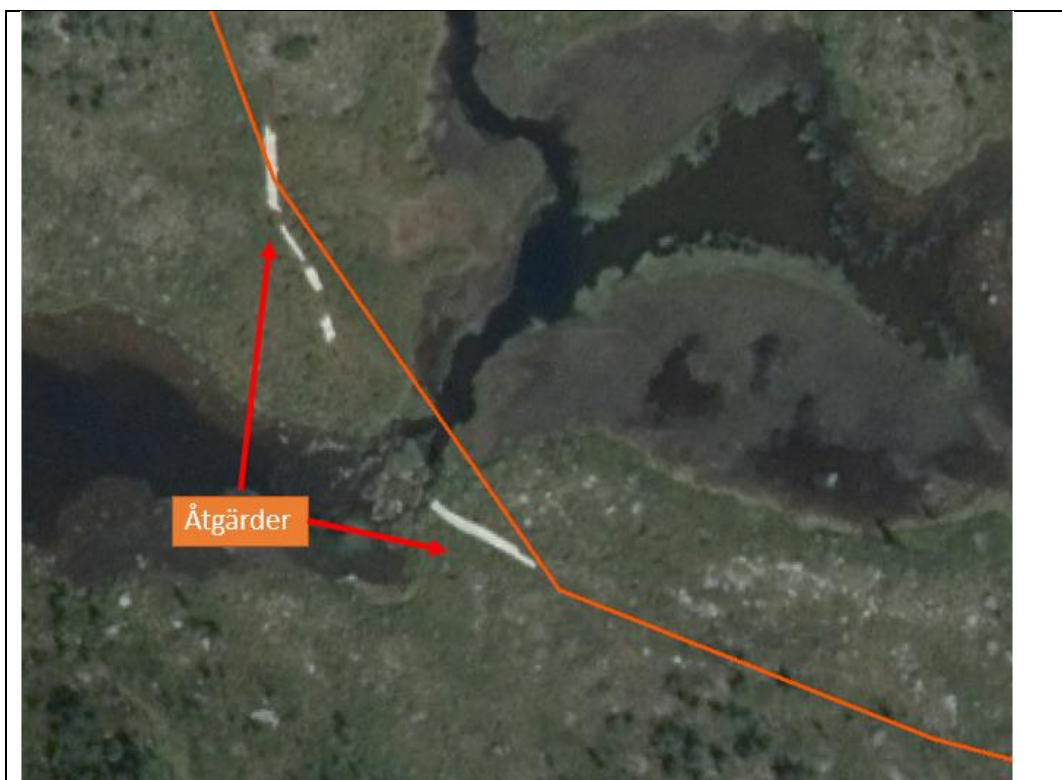
En bit längre bort – ej utsatt som Åtgärdssträcka. Dock ett flertal spänger utlagda.
