Havs  
och Vatten  
myndigheten

# Julmyra Life IP +

2017-05-09

# Problemområden

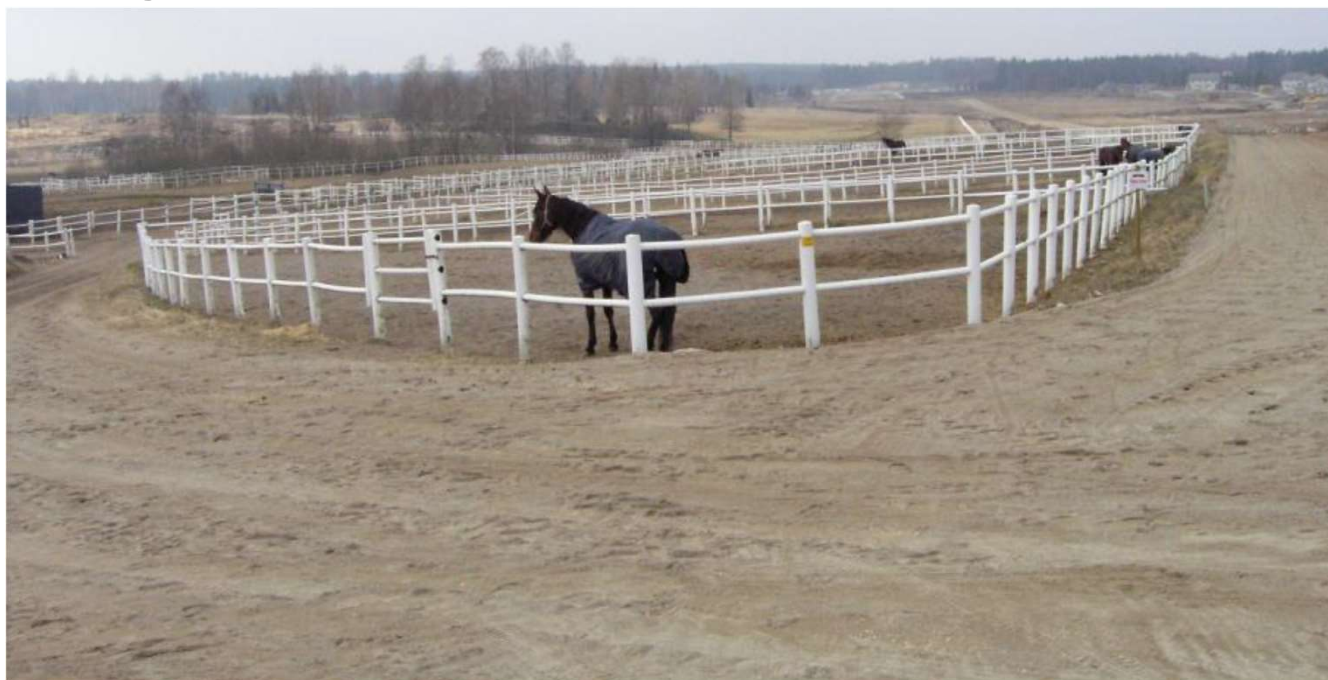
Erosionsproblem och näringsförluster i samband med kraftig nederbörd och snösmältning.

I dessa områden föreslås aktiva skyddszoner längs med rasthagarnas långsidor.

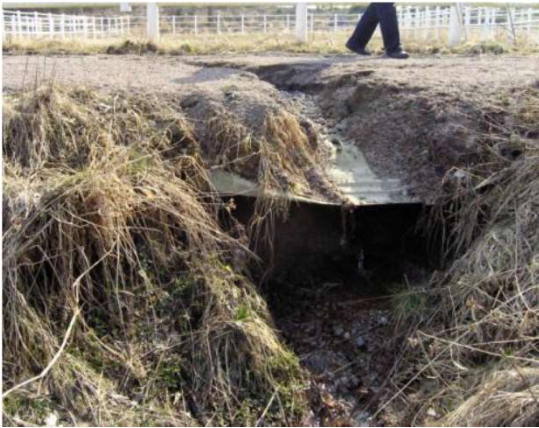
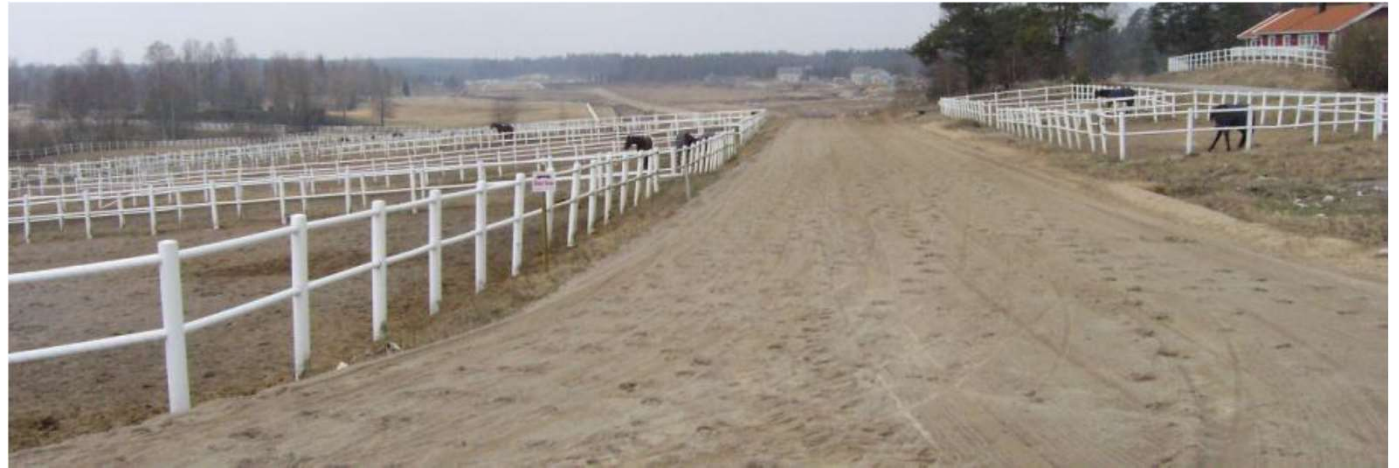
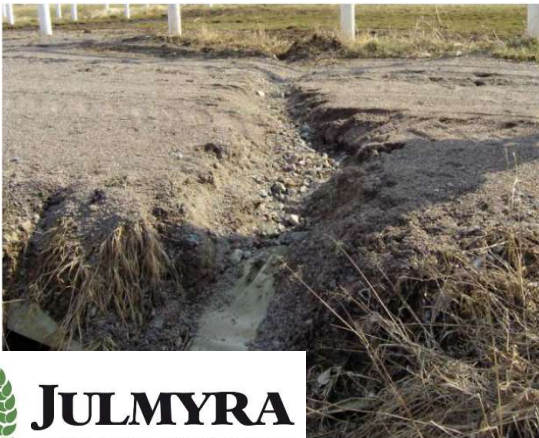
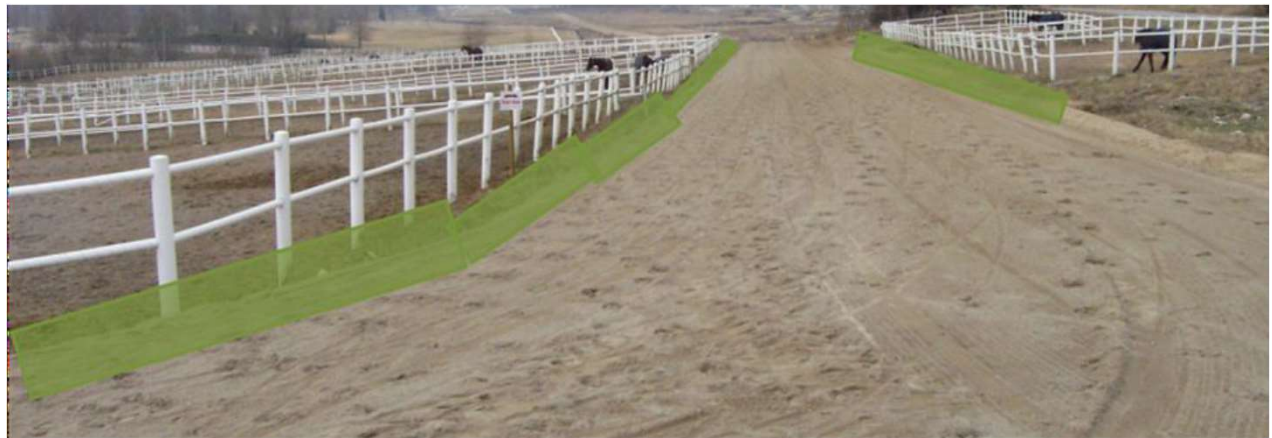
Verksamhet som medför risk för näringsförluster, små förutsättningar för naturlig retention. Rakt vattendrag och branta dikeskanter försämrar förutsättningarna.

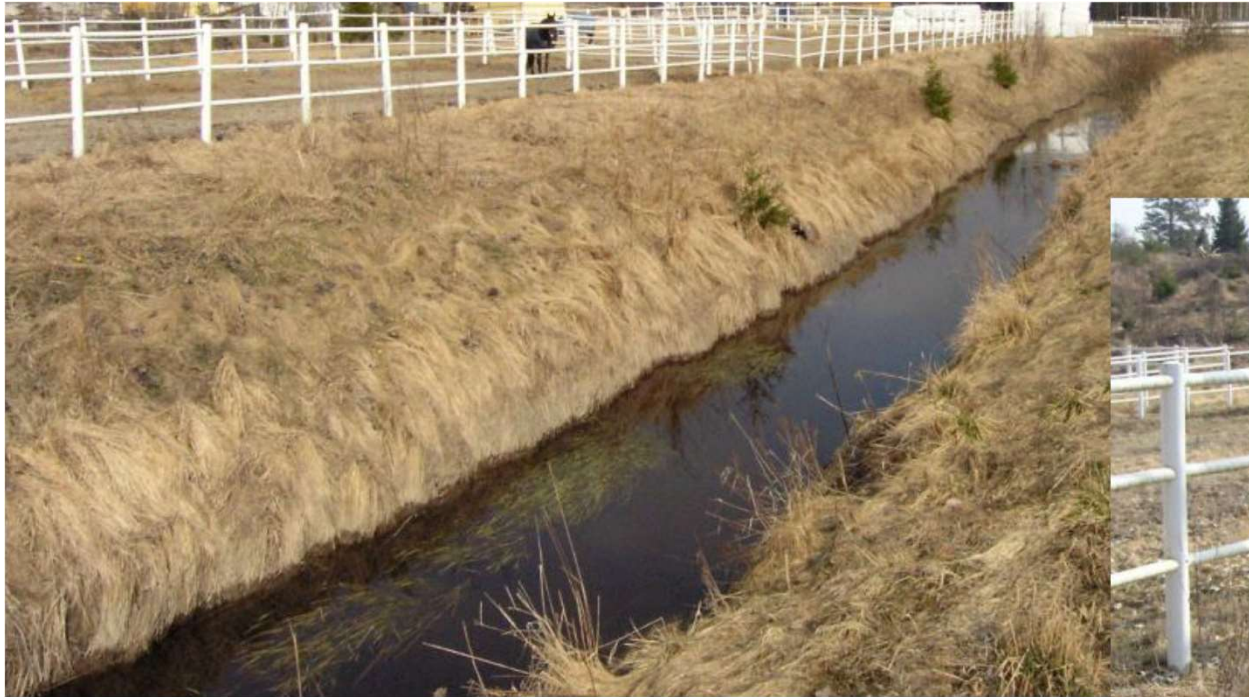
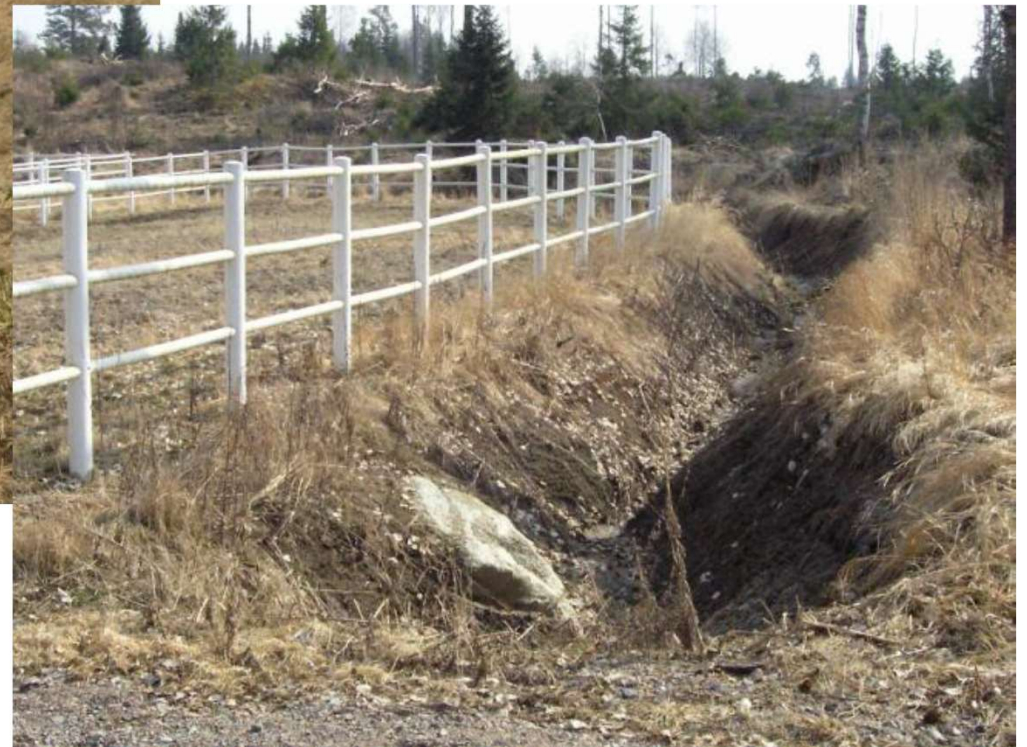
Här är det viktigt att behålla vegetationen för att gynna inbromsning av vattnet och helst öka vegetationszonens brädd genom att stängsla om rasthagarnas kortsidor.

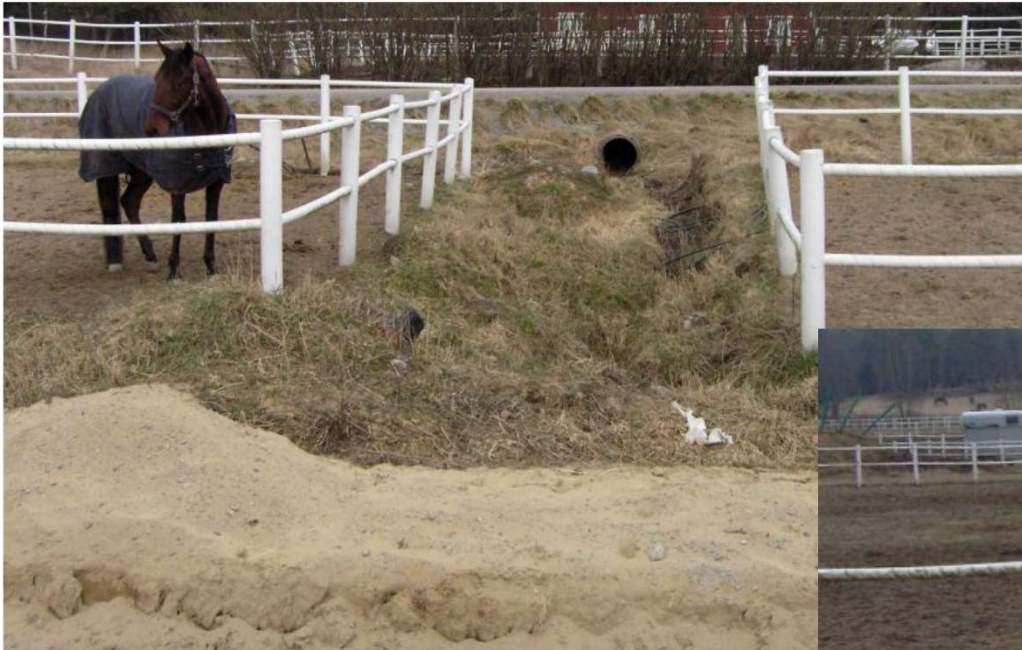
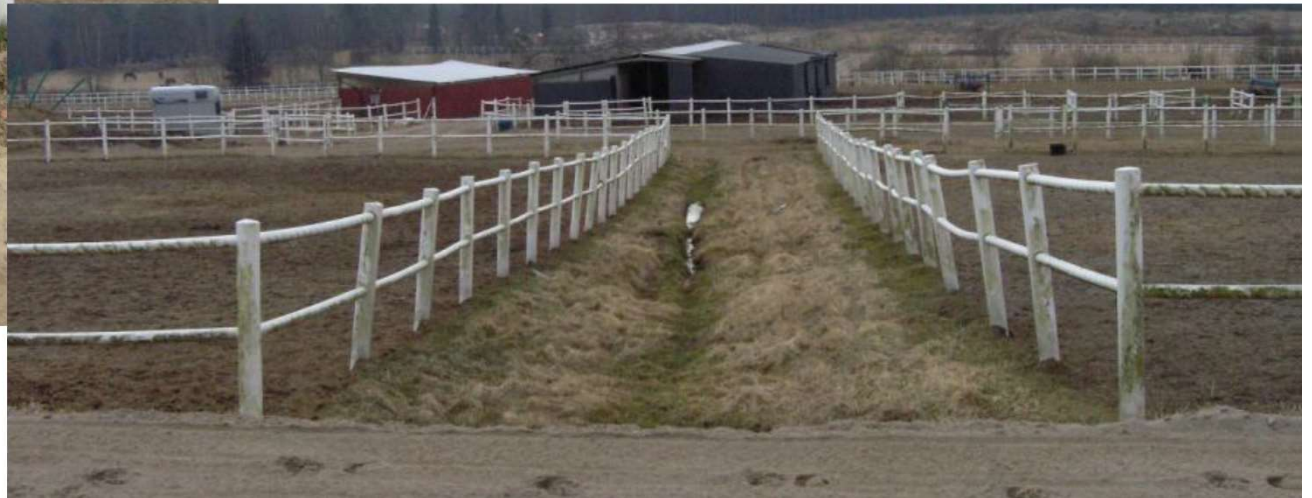
Upptampade hagar som inte mockas, foderrester och stående vatten

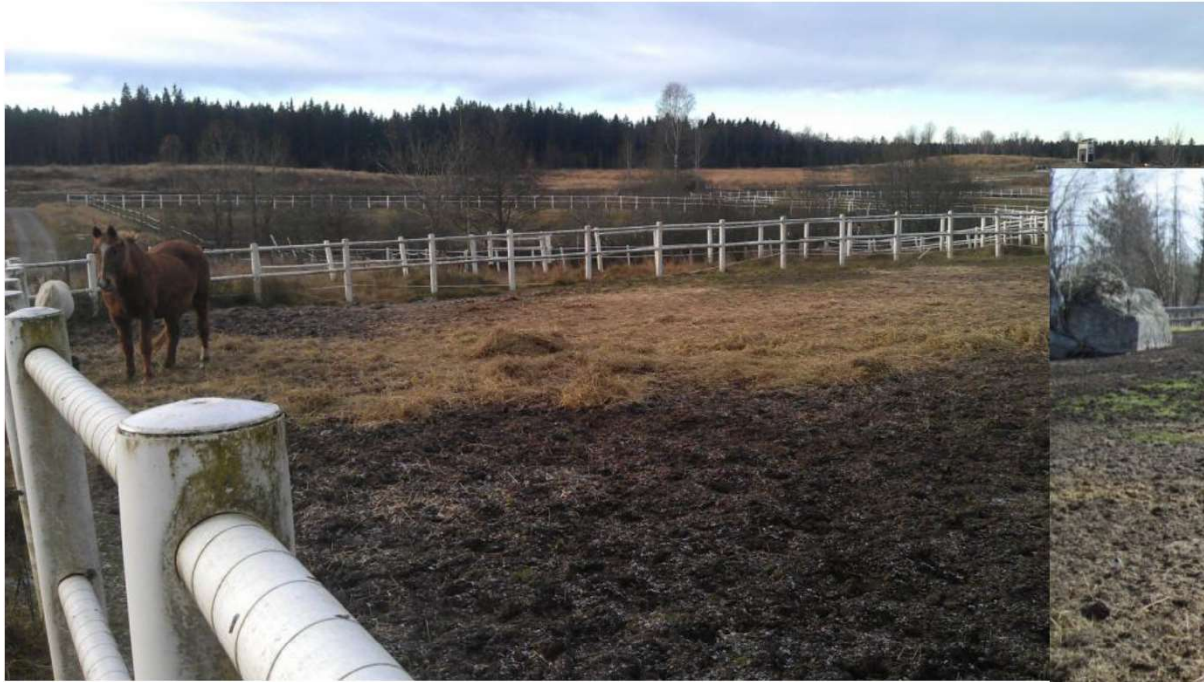
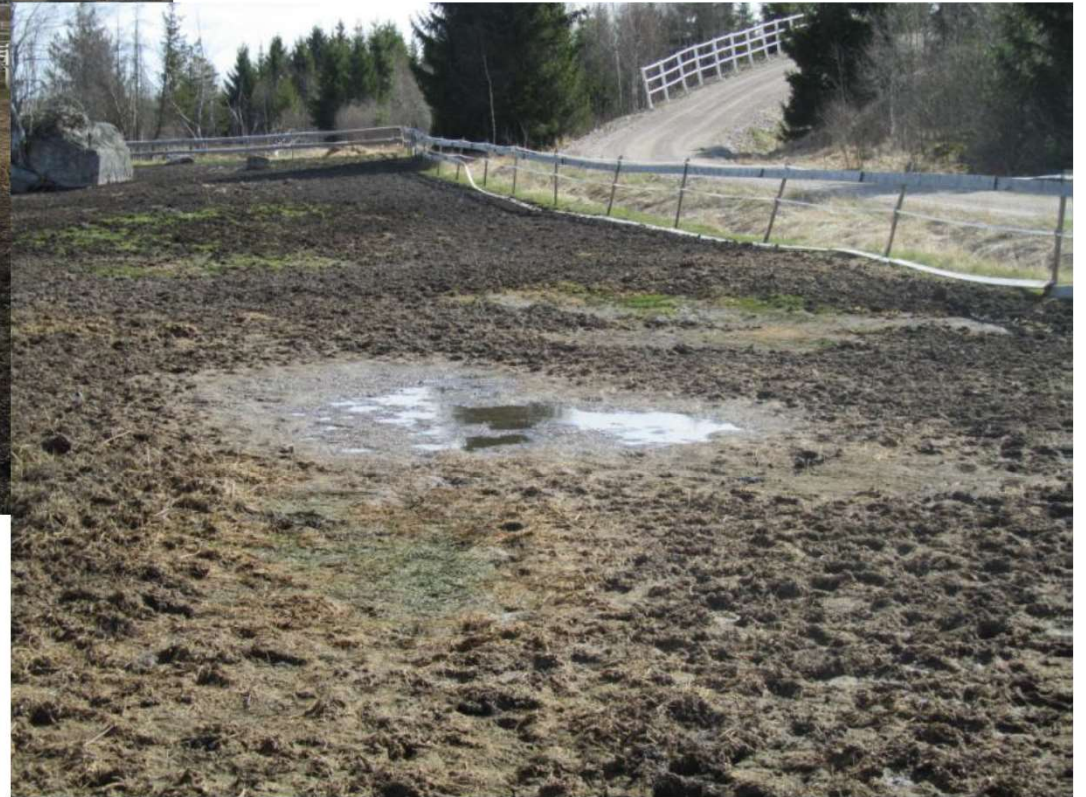
Tidigare identifierade områden för allmän och aktiv skyddszon
