Samverkansprojekt för biologisk mångfald i vatten

Ursula Zinko, Martin Olgemar,
Tommy Lennartsson, Malin Delvenne, Ida Schönfeldt

EN SKRIFT FRÅN CBM OM TRANSPORTINFRASTRUKTUR OCH BIOLOGISK MÅNGFALD

CBM:s skriftserie 85

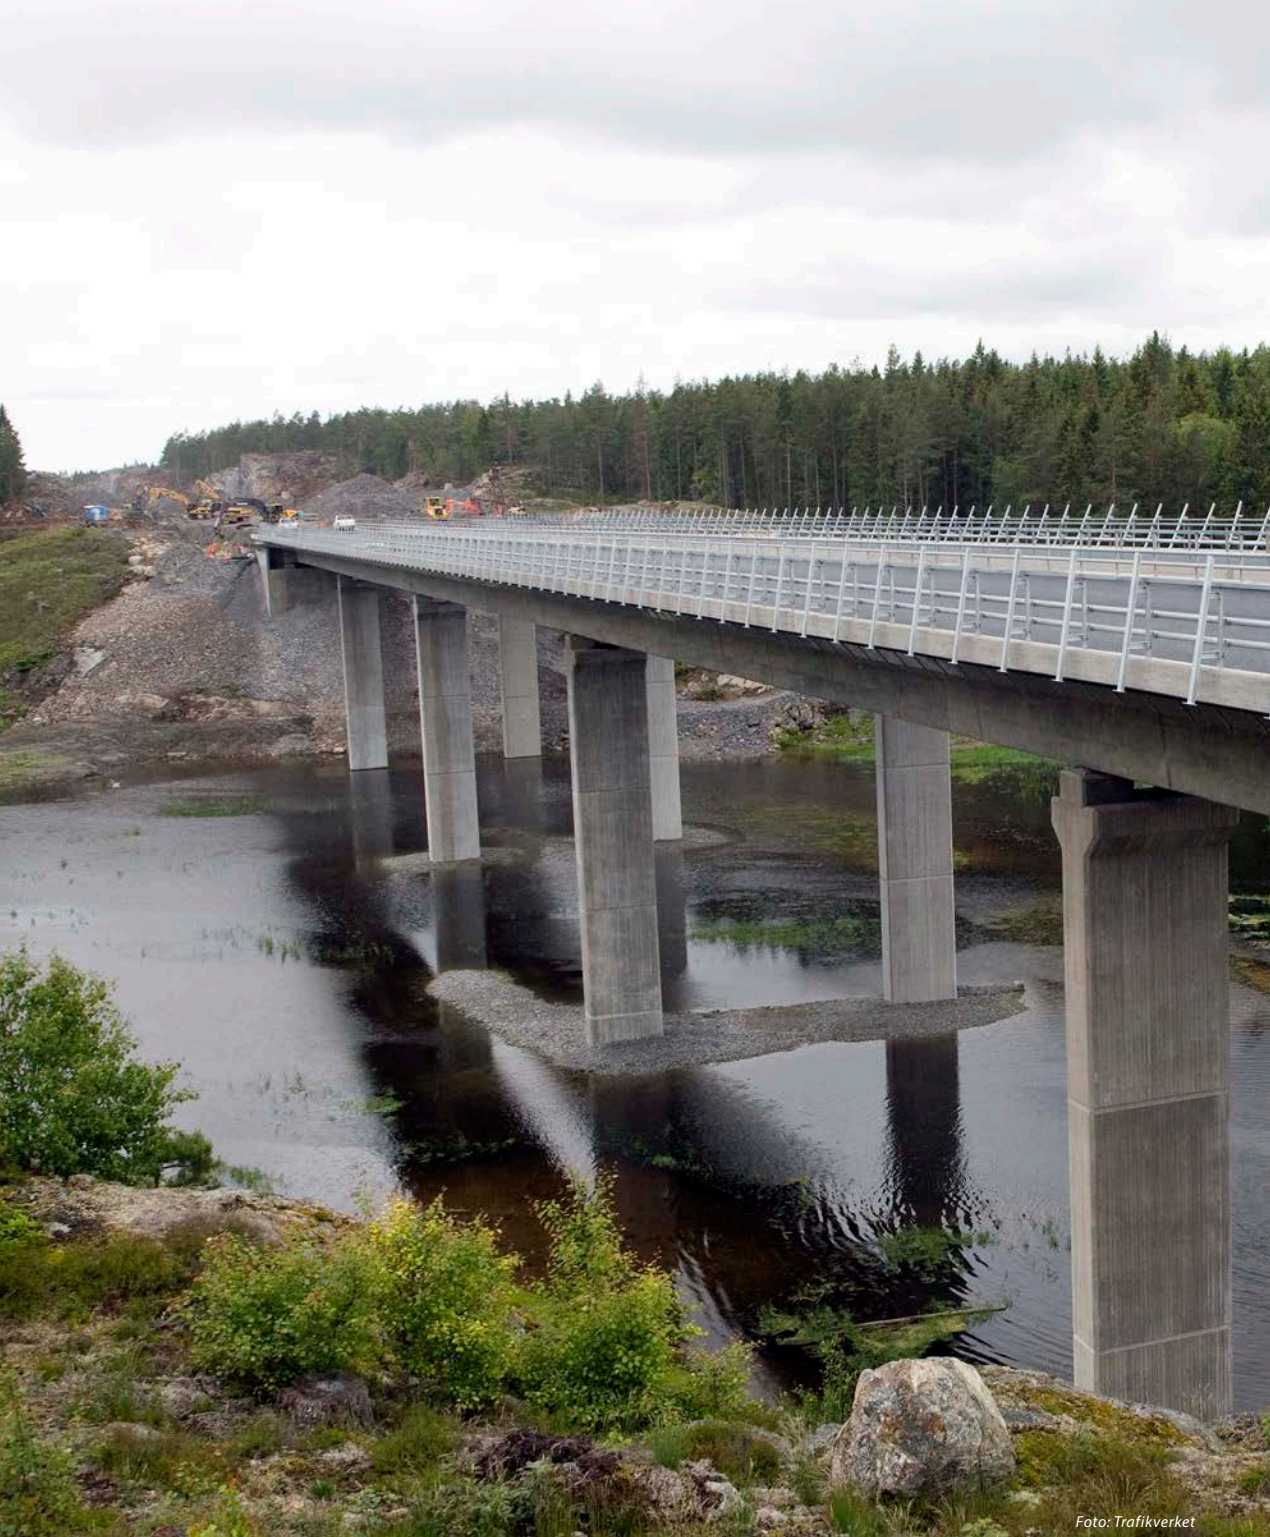
Figur 1. Bro över våtmarken Lässmyran byggs i Muskåns avrinningsområde.

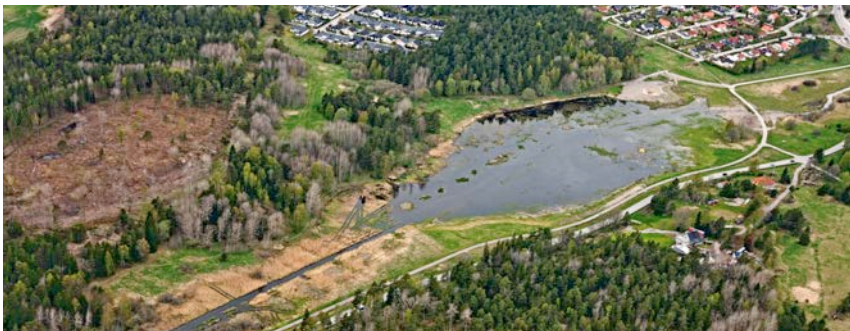
Figur 4. När våtmarker berörs av, eller ligger alldeles i anslutning till vägar och järnvägar kan Trafikverket tillsammans med andra aktörer restaurera våtmarker om så är lämpligt. Bilden visar Hemmesta sjöäng där Trafikverket bidrog med sin kunskap.

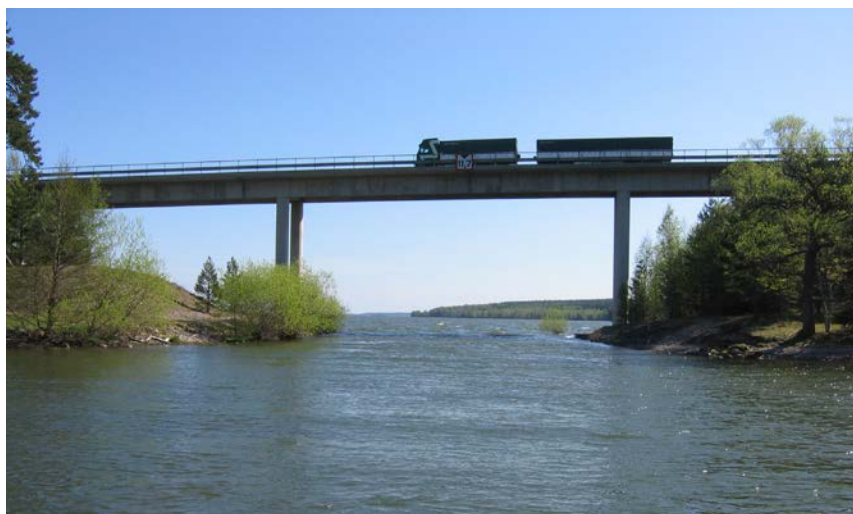
Figur 6. Bro över Hjälmaresundet, Södermanlands län. Trafikverket kan bidra till att uppnå miljö kvalitetsnormerna inom vattendirektivet genom att se till att anläggningar inte inkräktar på vattnets fysiska miljö och genom att motverka miljöbelastning på yt- och grundvatten.

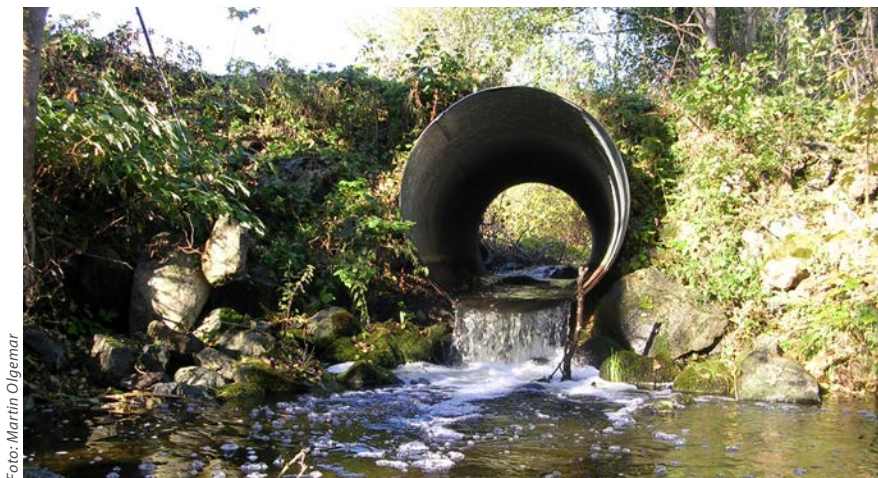
Figur 8. Fellagda trummor utgör ett vanligt vandringshinder idag vid vattenpassager, såväl på statliga som ickestatliga vägar. Fisk och botten djur kan inte passera, vilket ofta hindrar fisk att nå lekplatser där de parar sig.

Vanligast är att transportinfrastrukturen påverkar grön infrastruktur negativt. Fellagda vägtrummor är ett vanligt vandringshinder, framför allt vid lågvatten.

Ett uppenbart ansvar hos Trafikverket är därför att se till att den gröna infrastrukturen i, men även intill, vattendrag och sjöar inte försämras ytterligare när transportinfrastrukturen byggs ut. Lika viktigt är att åtgärda vandringshinder där de redan finns, vid broar och vägtrummor av olika slag. Detta är en åtgärd för att minska de negativa konsekvenserna av sin egen verksamhet.

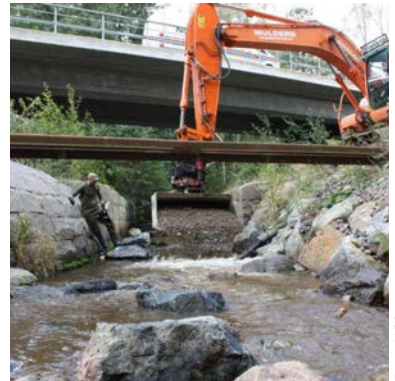
Figur 9. Trafikverket har åtgärdat ett vandringshinder i Bälsjöån, biflöde till Kilaån, Södermanlands län, och samtidigt förbättrat botten genom att lägga ut lekgrus för fiskar.

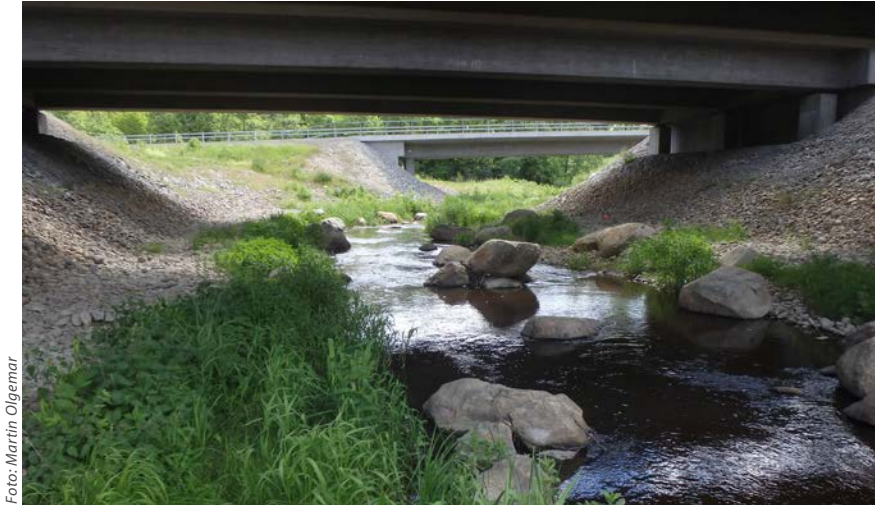
Figur 10. När en ny åfåra för Muskån anlades under nya väg 73 mot Nynäshamn utformades den för att bli en optimal livsmiljö för havsöringen.

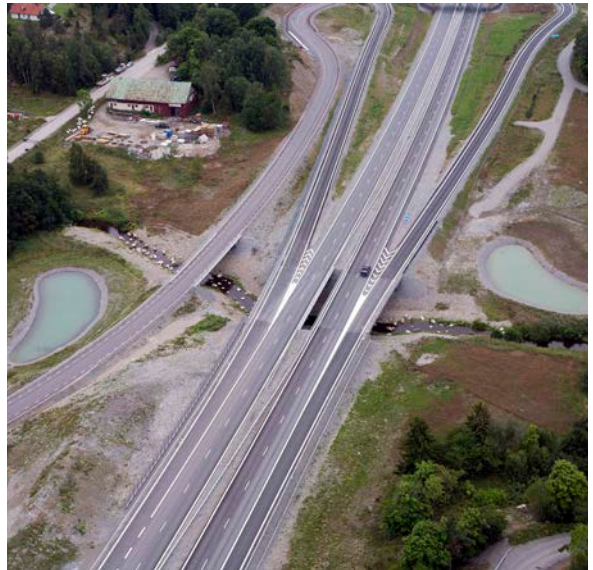
Figur 14. Vid nyinvesteringar i vägar kan Trafikverket göra stora insatser för att öka den biologiska mångfalden. Skadorna på livsmiljöerna som nya vägar påverkar ska inte endast minimieras utan Trafikverket kan optimera livsmiljöerna för olika organismer. På bild syns nya åfåran i Muskån under nyanlagda väg 73 mot Nynäshamn.

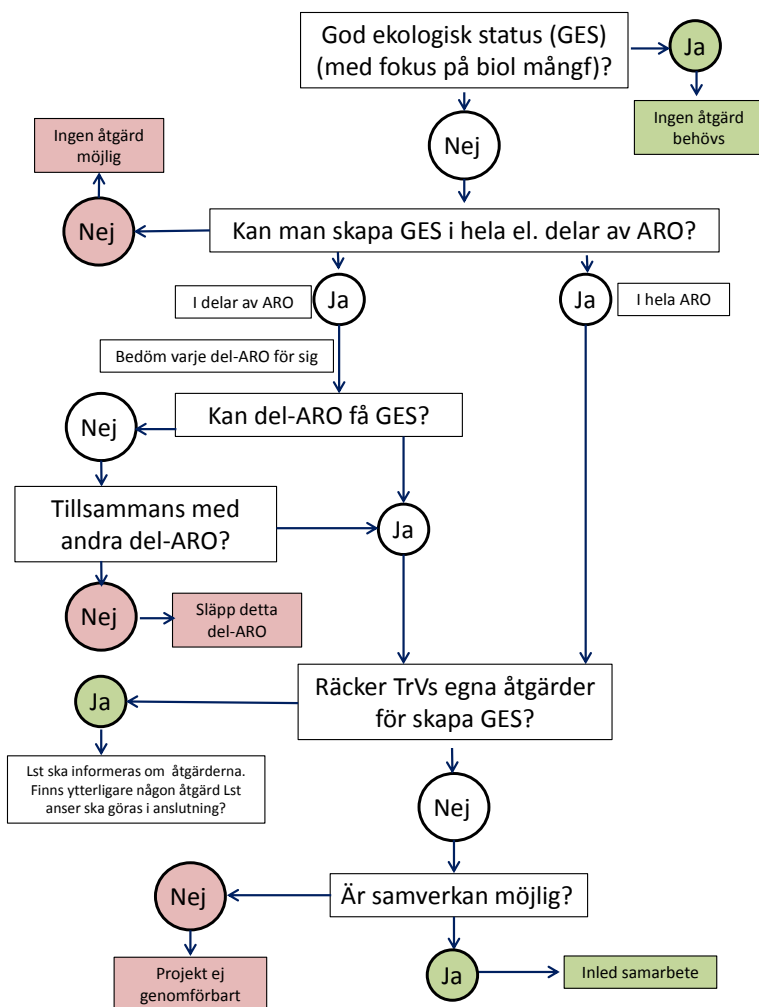
Figur 15. Det här är ett förslag på ett flödesschema som kan följas när Trafikverket, och även andra aktörer, ska prioritera vilka vattendrag man ska göra naturvårdsåtgärder i.

Eftersom Trafikverkets anläggningar är många till antalet inom ett mycket stort geografiskt område krävs avgränsningar och framför allt prioriteringar för att veta var man ska börja och komma igång med ett mer aktivt arbete för att uppfylla miljö kvalitetsnormerna. I detta projekt har ett förslag till flödesschema utarbetats som skulle kunna användas för en sådan prioritering (se figur 15).

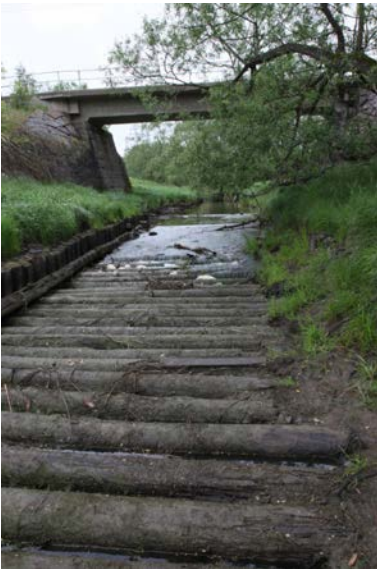
Figur 16. Under järnvägsbron över Kilaån finns en gammal träkonstruktion som vid lägre vattenstånd utgör ett vandringshinder. Vissa år är det fortfarande lågt vatten på hösten när havsöringen går upp för att leka i ån, och då hindrar denna konstruktion öringen från att komma fram.

Om man delar upp Kilaån i de tre delarna, Vretaån, Ålbergaån och Kilaån är ingen av de tre delarna helt ekologiskt funktionella var för sig. I nedersta delen, Kilaån, finns ett partiellt vandringshinder som vid lågvatten hindrar fisk från att vandra. Kilaån har också mycket lite av lekplatser för fisk och settlingsplatser

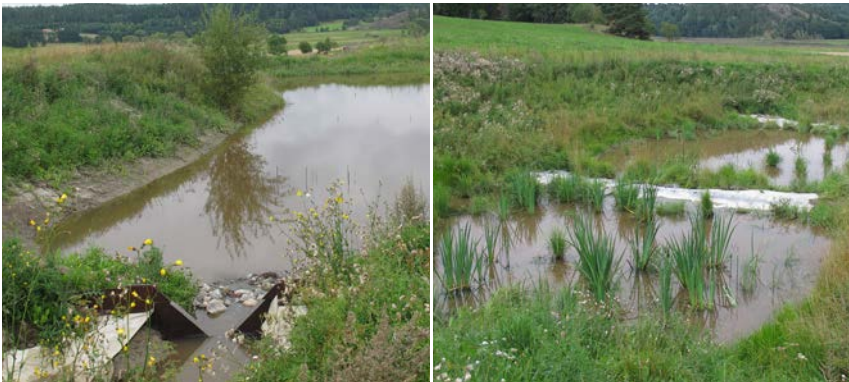
Figur 20. Sedimentationsdammar är till för att fånga partikelbundet fosfor. Närmast inflödet ligger en djupdel (bilden till vänster) där partiklar ska hinna sedimentera. Efter några år är tanken att sedimentet ska grävas ut och läggas ut på omgivande åker. Nedströms djupdammen finns grunddammar (bilden till höger) där vattenvegetation ska växa som tar upp fosfor i löst form samt kväve.

Det som främst krävs i Kilaåns ARO för att uppnå god ekologisk status är åtgärder för näringsretention. Trots detta är Trafikverkets åtgärder av stor vikt för att förbättra förhållandena för fisk och musslor. I Kilaån arbetade Länsstyrelsen inom Kilaåprojektet också med att restaurera våtmarker och anlägga sedimentationsdammar, samt att Länsstyrelsen har beviljat LOVA-stöd (lokalt vattenvårdsarbete) till lantbrukare i Kiladalen för strukturkalkning och kalkfilterdiken.

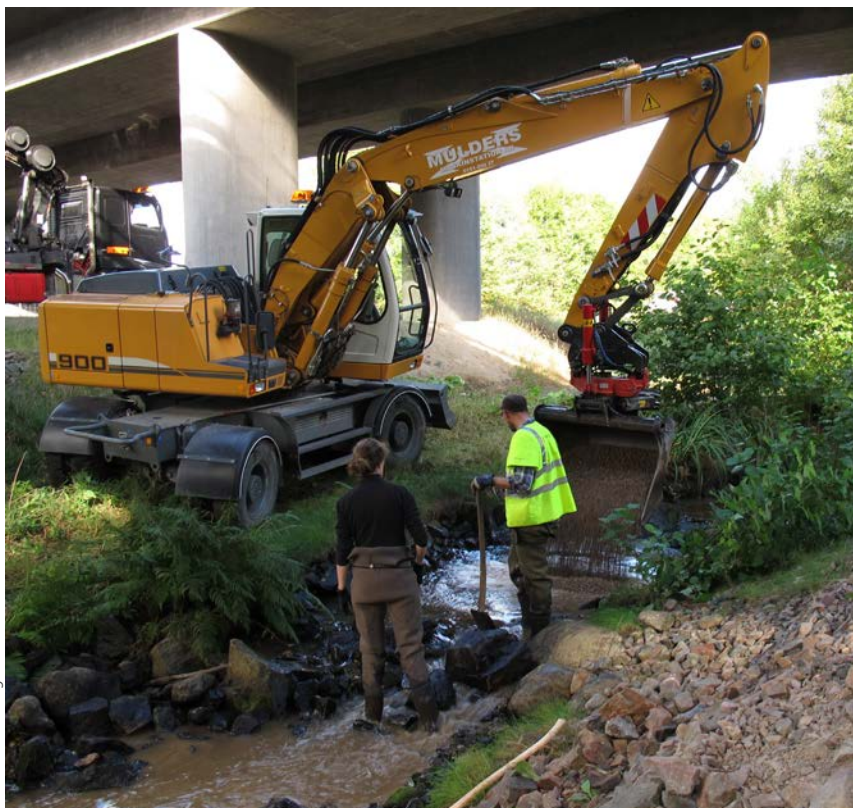
Figur 21. Personal från Trafikverket och Länsstyrelsen i Södermanlands län arbetar tillsammans på plats med att skyffla gruset som entreprenören släpper i på rätt plats. Lokalen ligger under E4:an, vid väg 534, NO om Stavsjö, Södermanlands län. På höger sida av bilden syns hur krossten är lagd på slänten under E4an. Tyvärr har det hamnat så nära åkanten att strandzonen här har blivit störd. Detta visar hur en väganläggning vid ett vattendrag inte bör se ut.

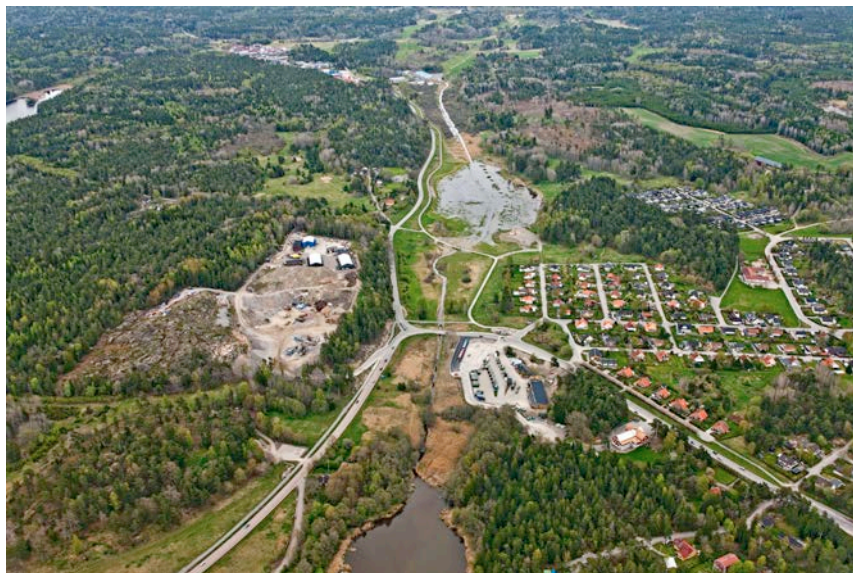
Figur 22. Hemmesta sjöäng efter restaureringen. Våtmarken är idag ett populärt rekreationsområde med en anlagd spång på den sida där det inte finns någon gång- och cykelväg.

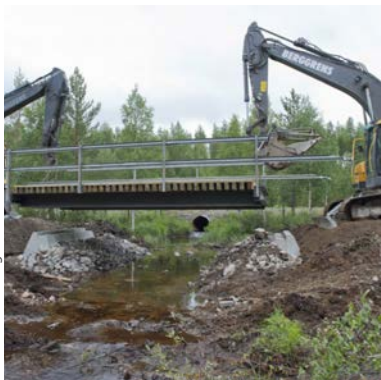
Figur 23. En fellagd vägtrumma byts mot en bro. Åtgärden är utförd av Sveaskog inom ReMiBar -projektet.

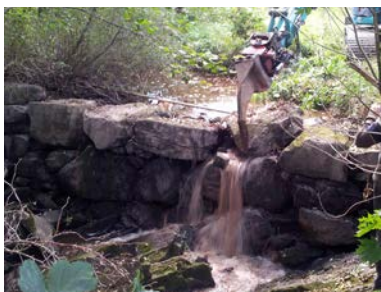
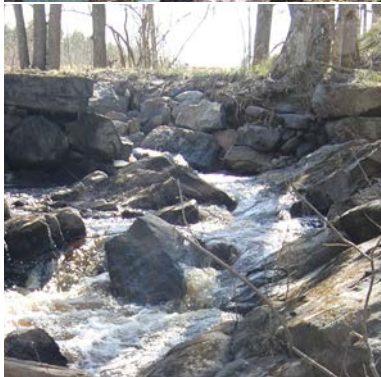
Figur 24. Några år efter att Trafikverket hade åtgärdat en fellagd trumma kunde ett vandringshinder längre nedströms åtgärdas av Länsstyrelsen. Stendammen var från senare delen av 1800-talet och revs ungefär till hälften för att tillgodose krav på att en del av den kulturhistoriska miljön skulle kvarstå.

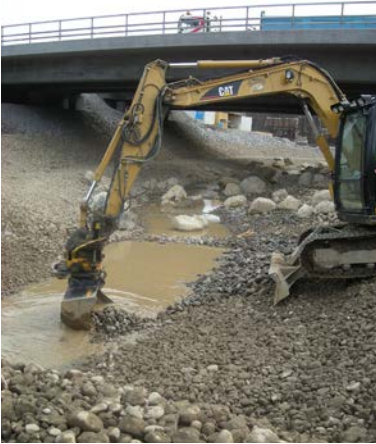
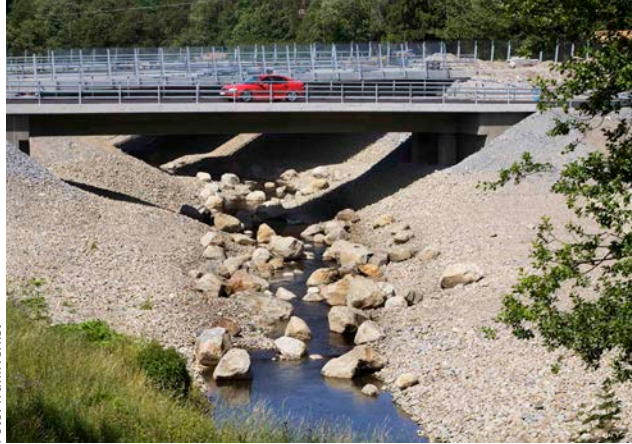
Figur 25. Havsöring behöver grusig, stenig botten för att kunna leka. I bilden till vänster syns hur större block lades i den nya fåran i Muskån för att få variation på vattnets flöde och vattenhastighet; nedströms större stenar skapas ett lugnvatten där fiskarna kan vila sig från strömmen. Bilden till höger visar den nyanlagda fåran i Muskån när den var färdig. Havsöringen använde denna sträcka för lek redan samma år.

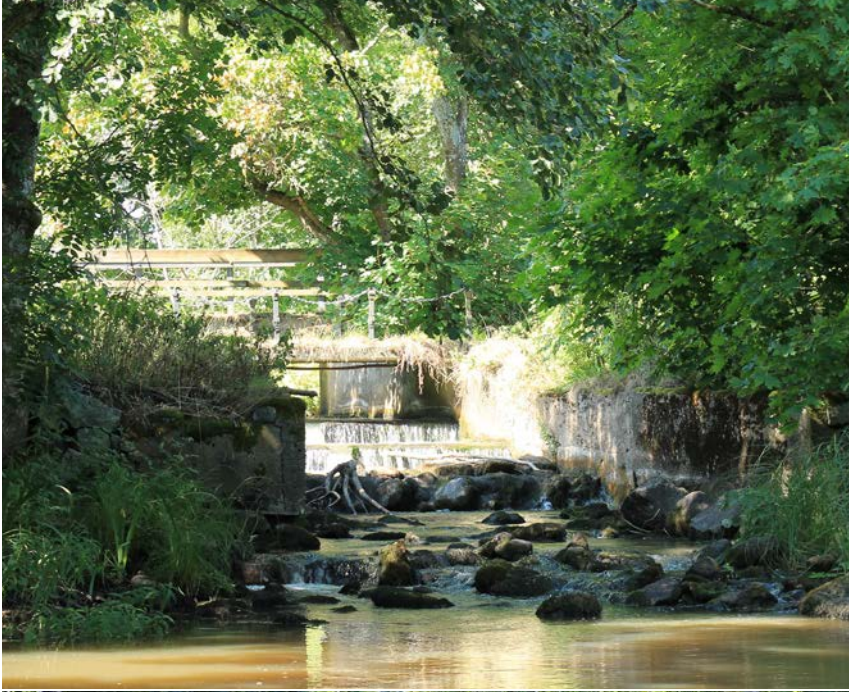
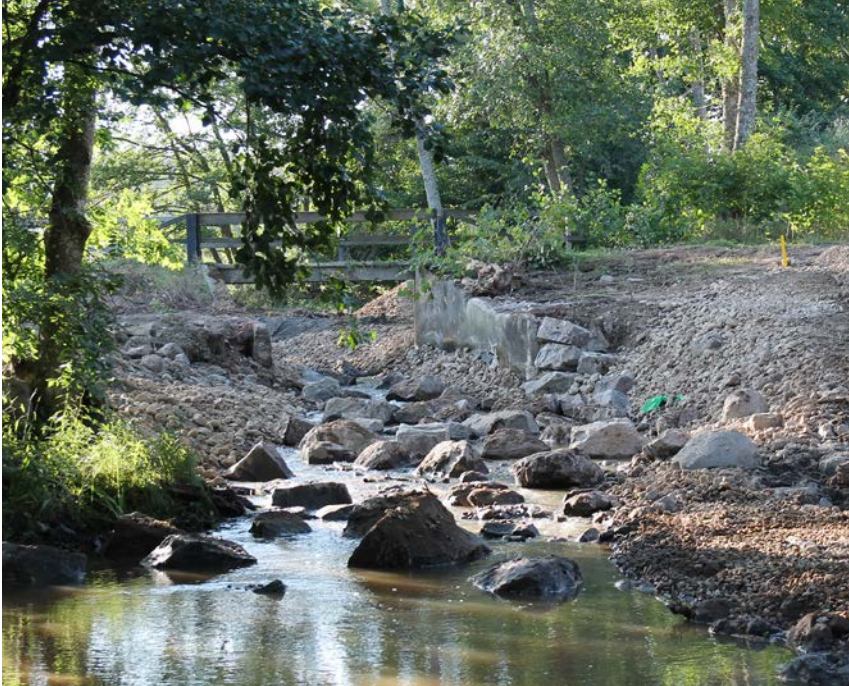
Figur 26. Ovan syns den nedersta dammen i Muskån före utrivning. Sportfiskarna har arbetat med få tillstånd att riva ut dammen. I bilden nedan är dammen utriven och alla fiskarter kan återigen ta sig upp i ån för att leka, inte bara arter som öring som är duktiga på att hoppa.

Sportfiskarna har de senaste åren arbetat med utrivning av den nedersta dammen i Muskån. Den revs ut hösten 2014 och biotopvårdande åtgärder har genomförts. Nynäshamns kommun utreder just nu möjligheten att ersätta dammen vid utloppet av Muskan med en skötselfri tröskel. Stockholms stad har genom sina fiskekonsulenter genomfört biotopvård i Kolbottenån där 105 ton grus har lagts ut.

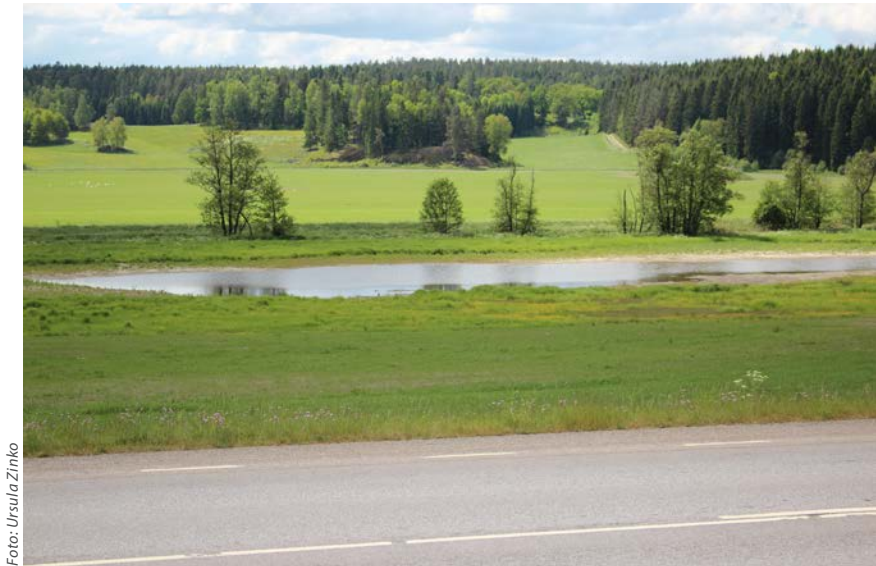
Figur 27. Nära väg 800 genom Kiladalen har en våtmark restaurerats under 2013 och 2014. Våtmarken är anpassad för lek av gädda, men nyttjas också av flera fågelarter. Under 2013 sågs tre mindre strandpipare i våtmarken. När våtmarker ligger så nära statlig väg kan man tänka sig att Trafikverket också skulle kunna vara en samarbetspartner i framtiden.

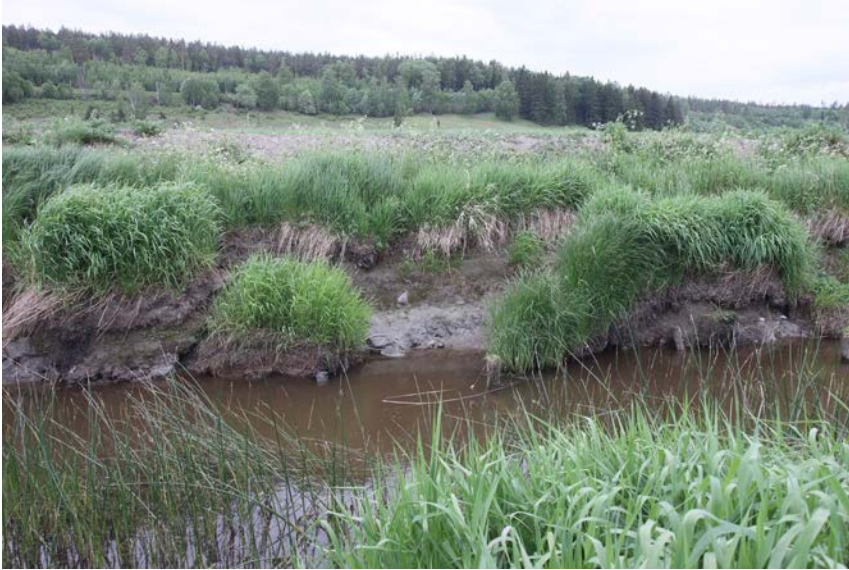
Figur 3. Kilaån rinner i de nedre delarna genom leriga och skredkänsliga jordarter. Mindre eller större marksjok, ibland flera 10-tals meter långa, rasar ner i ån, vilket orsakar grumling, tillfällig dämning av vatten och markförlust för de lantbrukare som har mark intill.

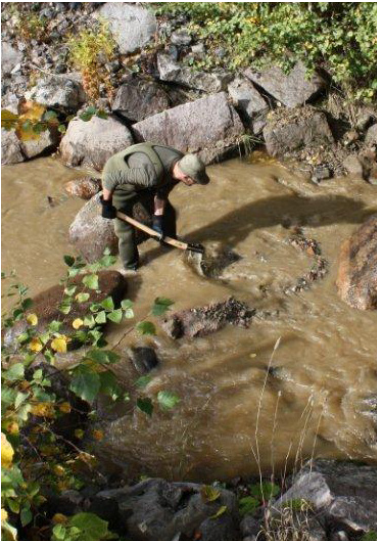
Figur 4. En av Trafikverkets miljöspecialister fördelar grus och sten på botten för att skapa bra lekbottnar.

I Vretaåns biflöden, framför allt Bålsjöån finns viktiga lekområden för havsöring. Trafikverket har gjort åtgärder vid bron på väg 800 över Bålsjöån, senast år 2013, för att brofundamentet ej ska utgöra ett vandringshinder. Samtidigt utförde Trafikverket biotopvård för bättre lekplatser på en sträcka strax nedströms denna bro. Längre upp i Bålsjöån finns ett vandringshinder vid källsjön Bålsjön. I dagsläget finns en oenighet hos markägarna runt Bålsjöån där skogsägare vill sänka sjön medan fiske- och naturvårdsintresserade boende runt sjön vill höja vattnet. I Ramundsback som är ett biflöde till Bålsjöån lade Länsstyrelsen ut kalkgrus år 2002. Källflödena till Ramundsback kommer från en våtmark och denna utgör ett naturligt vandringshinder för fisk i vattensystemet.

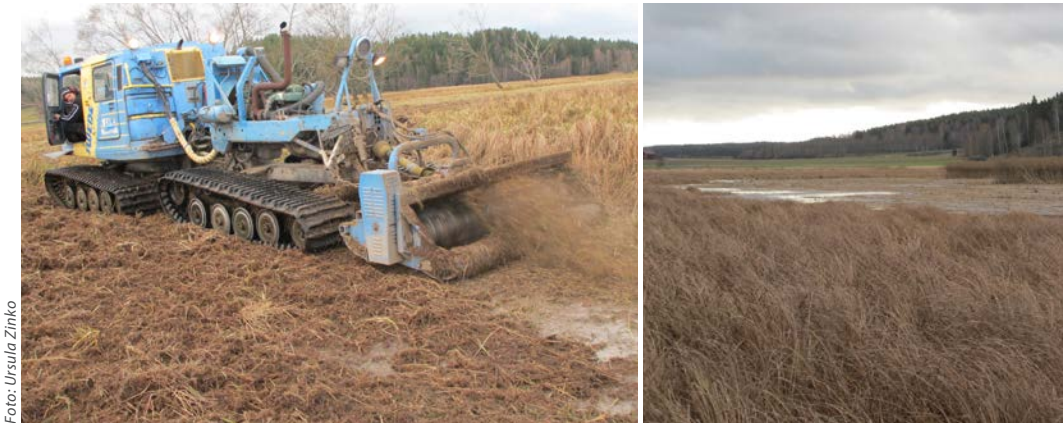
Figur 5. Vid Hannsjön växte höga tuvor av bunkestarr. På våren då gäddor leker är tuvorna översvämmade. När vattnet sedan sjunker ska gäddynglen som har utvecklats på platsen följa det sjunkande vattnet ut i Kilaån. Mycket yngel har dock blivit kvar mellan tuvorna, vilket kan motverkas om man fräser ner tuvorna (se bilden till vänster) och sedan har ett högt betetryck. På bilden till höger ser man den tydliga skillnaden mellan områden där tuvfräsning redan är genomförd och där man ännu inte har fräst. Det blev en fin blå bård som året efter användes av flera vadarfåglar på våren.

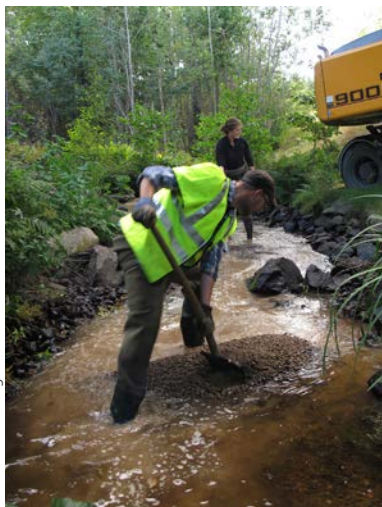
Figur 6. Trafikverket samarbetade med Länsstyrelsen i Södermanlands län och utförde biotopvård vid alla statliga broar över Vretaån. Vid flera av broarna var personal från båda myndigheterna ute i fält tillsammans.

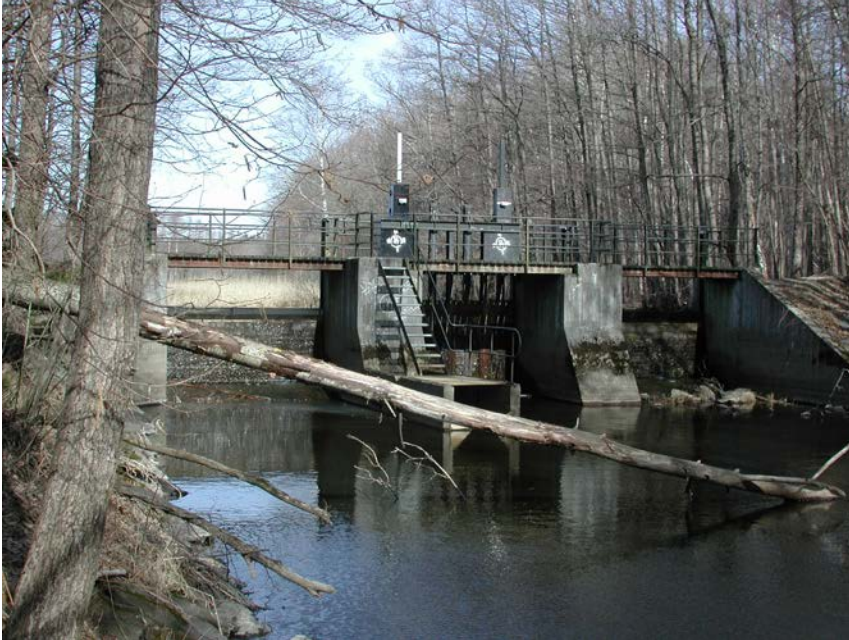
Figur 11. Vattennivån i Muskan har reglerats på grund av att sjön utgjort en ytvattentäkt. Nu tar Nynäshamns kommun dock inte vatten från Muskan längre och därför vill kommunen riva ut dämnet och ersätta den med en skötselfri sjötröskel.

Vid utloppet av Muskan ligger den översta och fjärde dammen, en regleringsdamm som utgör ett vandringshinder (Larsson, 2005). Dammen ingår i vatten-

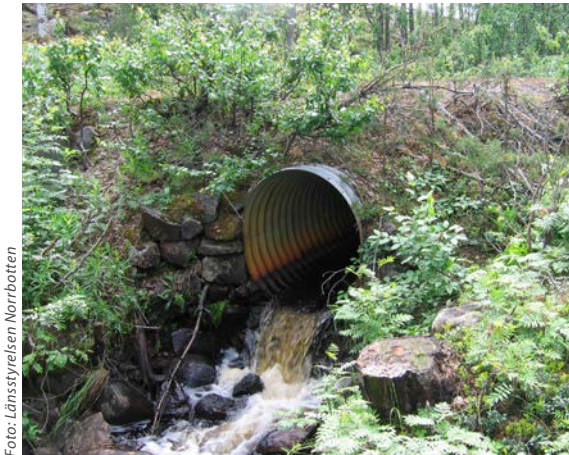
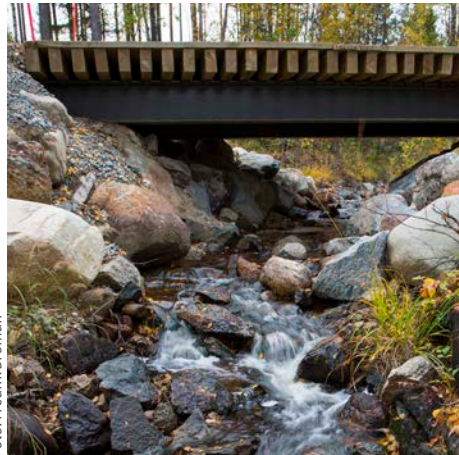
Figur 1. Fellagda trummor som skapar vandringshinder är vanligt förekommande. Bilden till vänster visar en underdimensionerad trumma med ett fall och en hög vattenhastighet vid utloppet. Bäckan är ett biflöde till Sikån inom Varjisåns ARO, Norrbottens län. Genom att bygga en bro (bilden till höger) har en naturlig botten återskapats, vilket sänker vattenhastigheten och tar bort fallet. En strandremsa för landlevande djur finns också. Sveaskog är ansvarig för vägen och åtgärden.

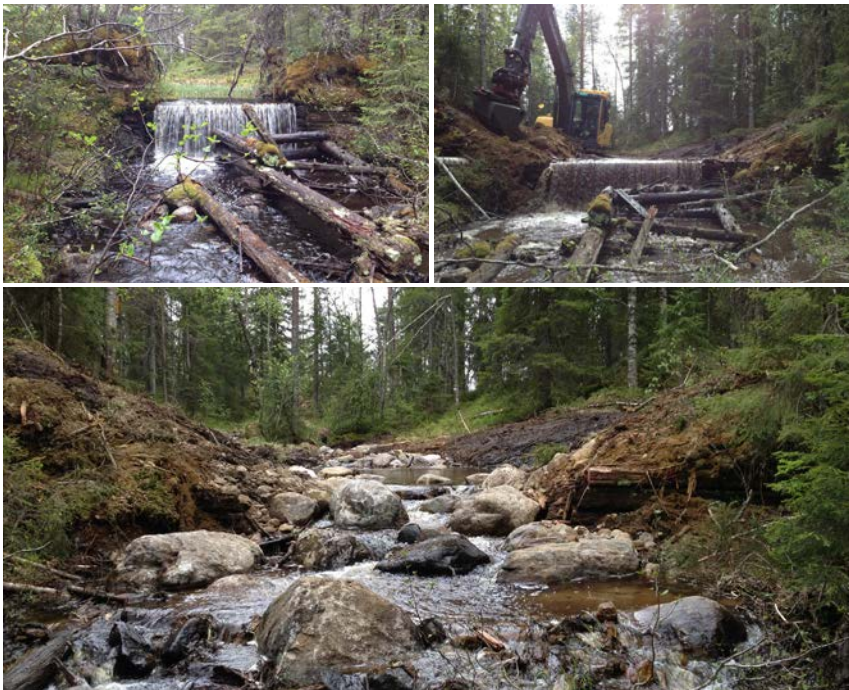
Figur 4. Många gamla dammar från till exempel sågar och kvarnar som idag inte används finns kvar i naturen. Bilden ovan till vänster visar en gammal damm från Brännbäcken i Sävarårens avrinningsområde i Västerbottens län. Dammen åtgärdades av Länsstyrelsen i Västerbottens län, bland annat behövde strandkanten släntas av vid sidan av dammen (ovan till höger). Nedan syns den fina strömsträckan med lekplatser som skapades i Brännbäcken där dammen tidigare funnits.
