# Jord- & fosfortransport i fält med skyddszoner

**Fältförsök 2011-2014**

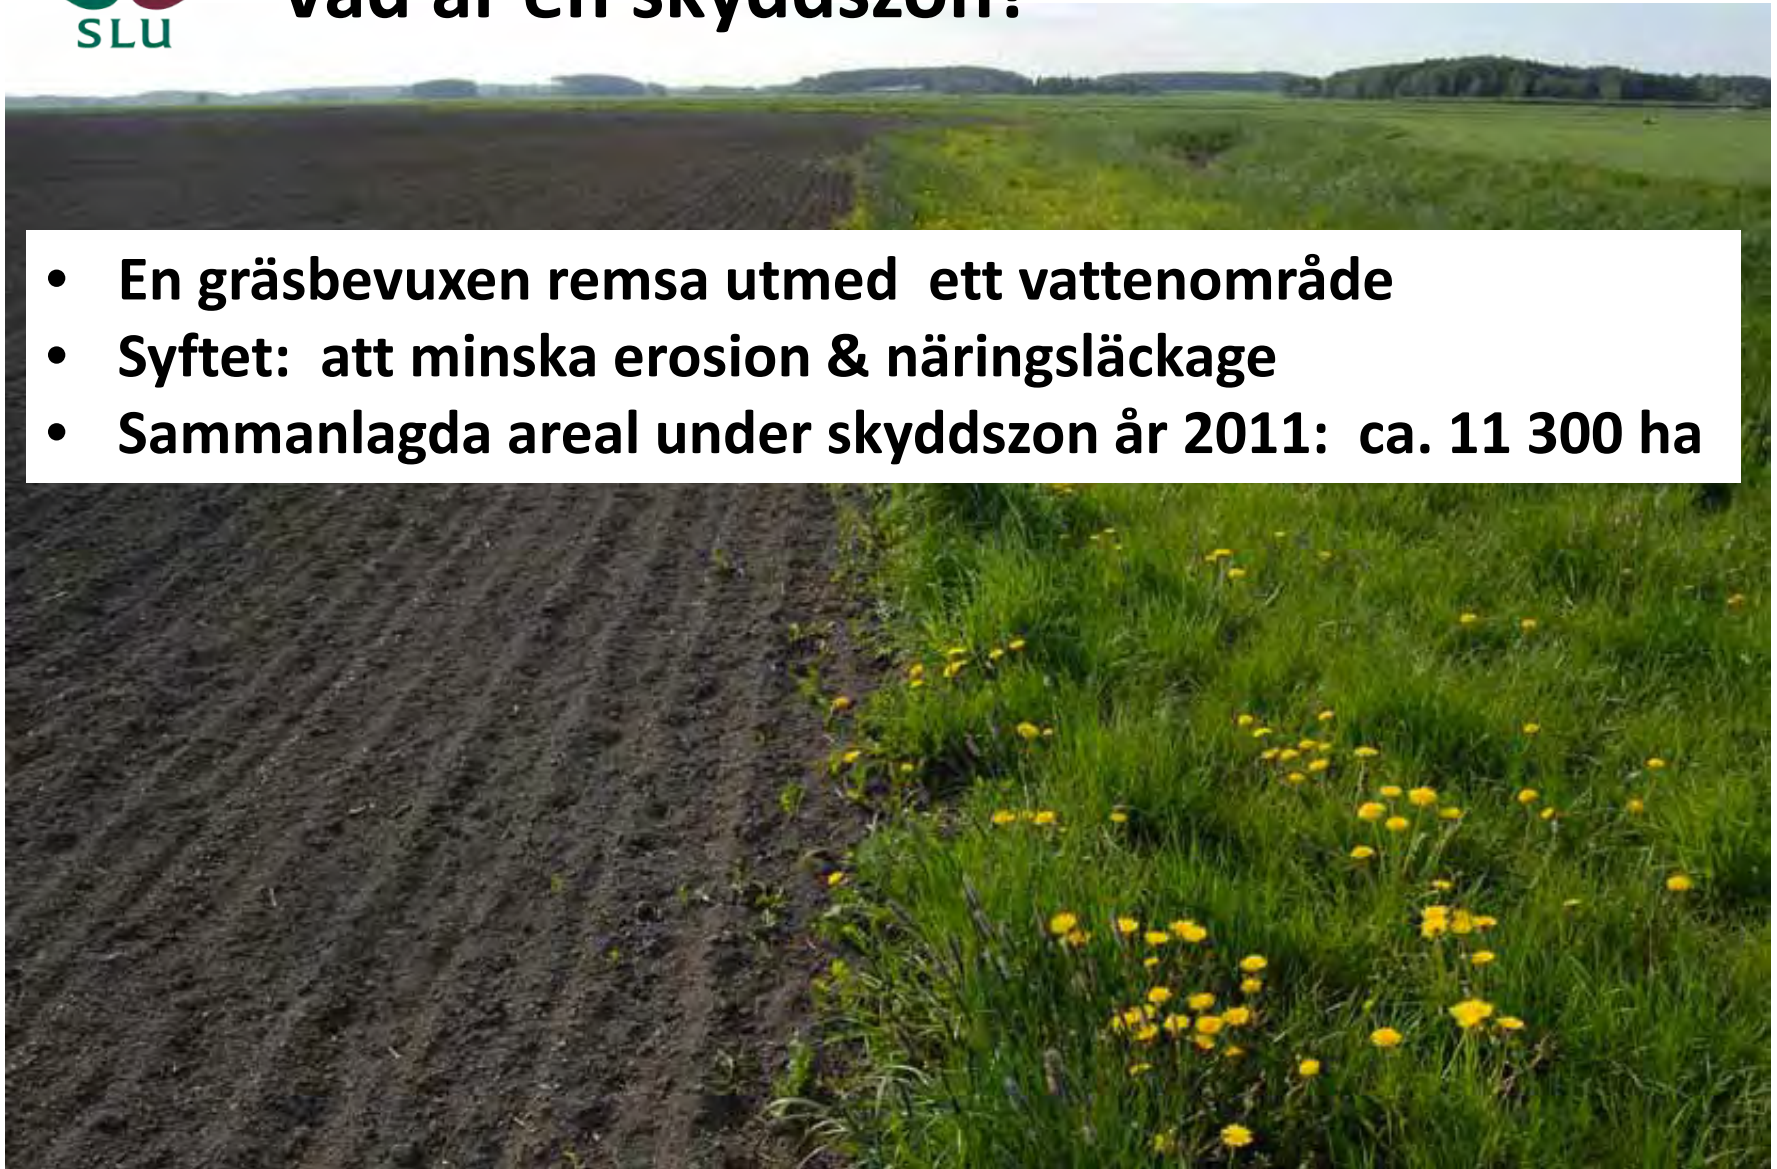
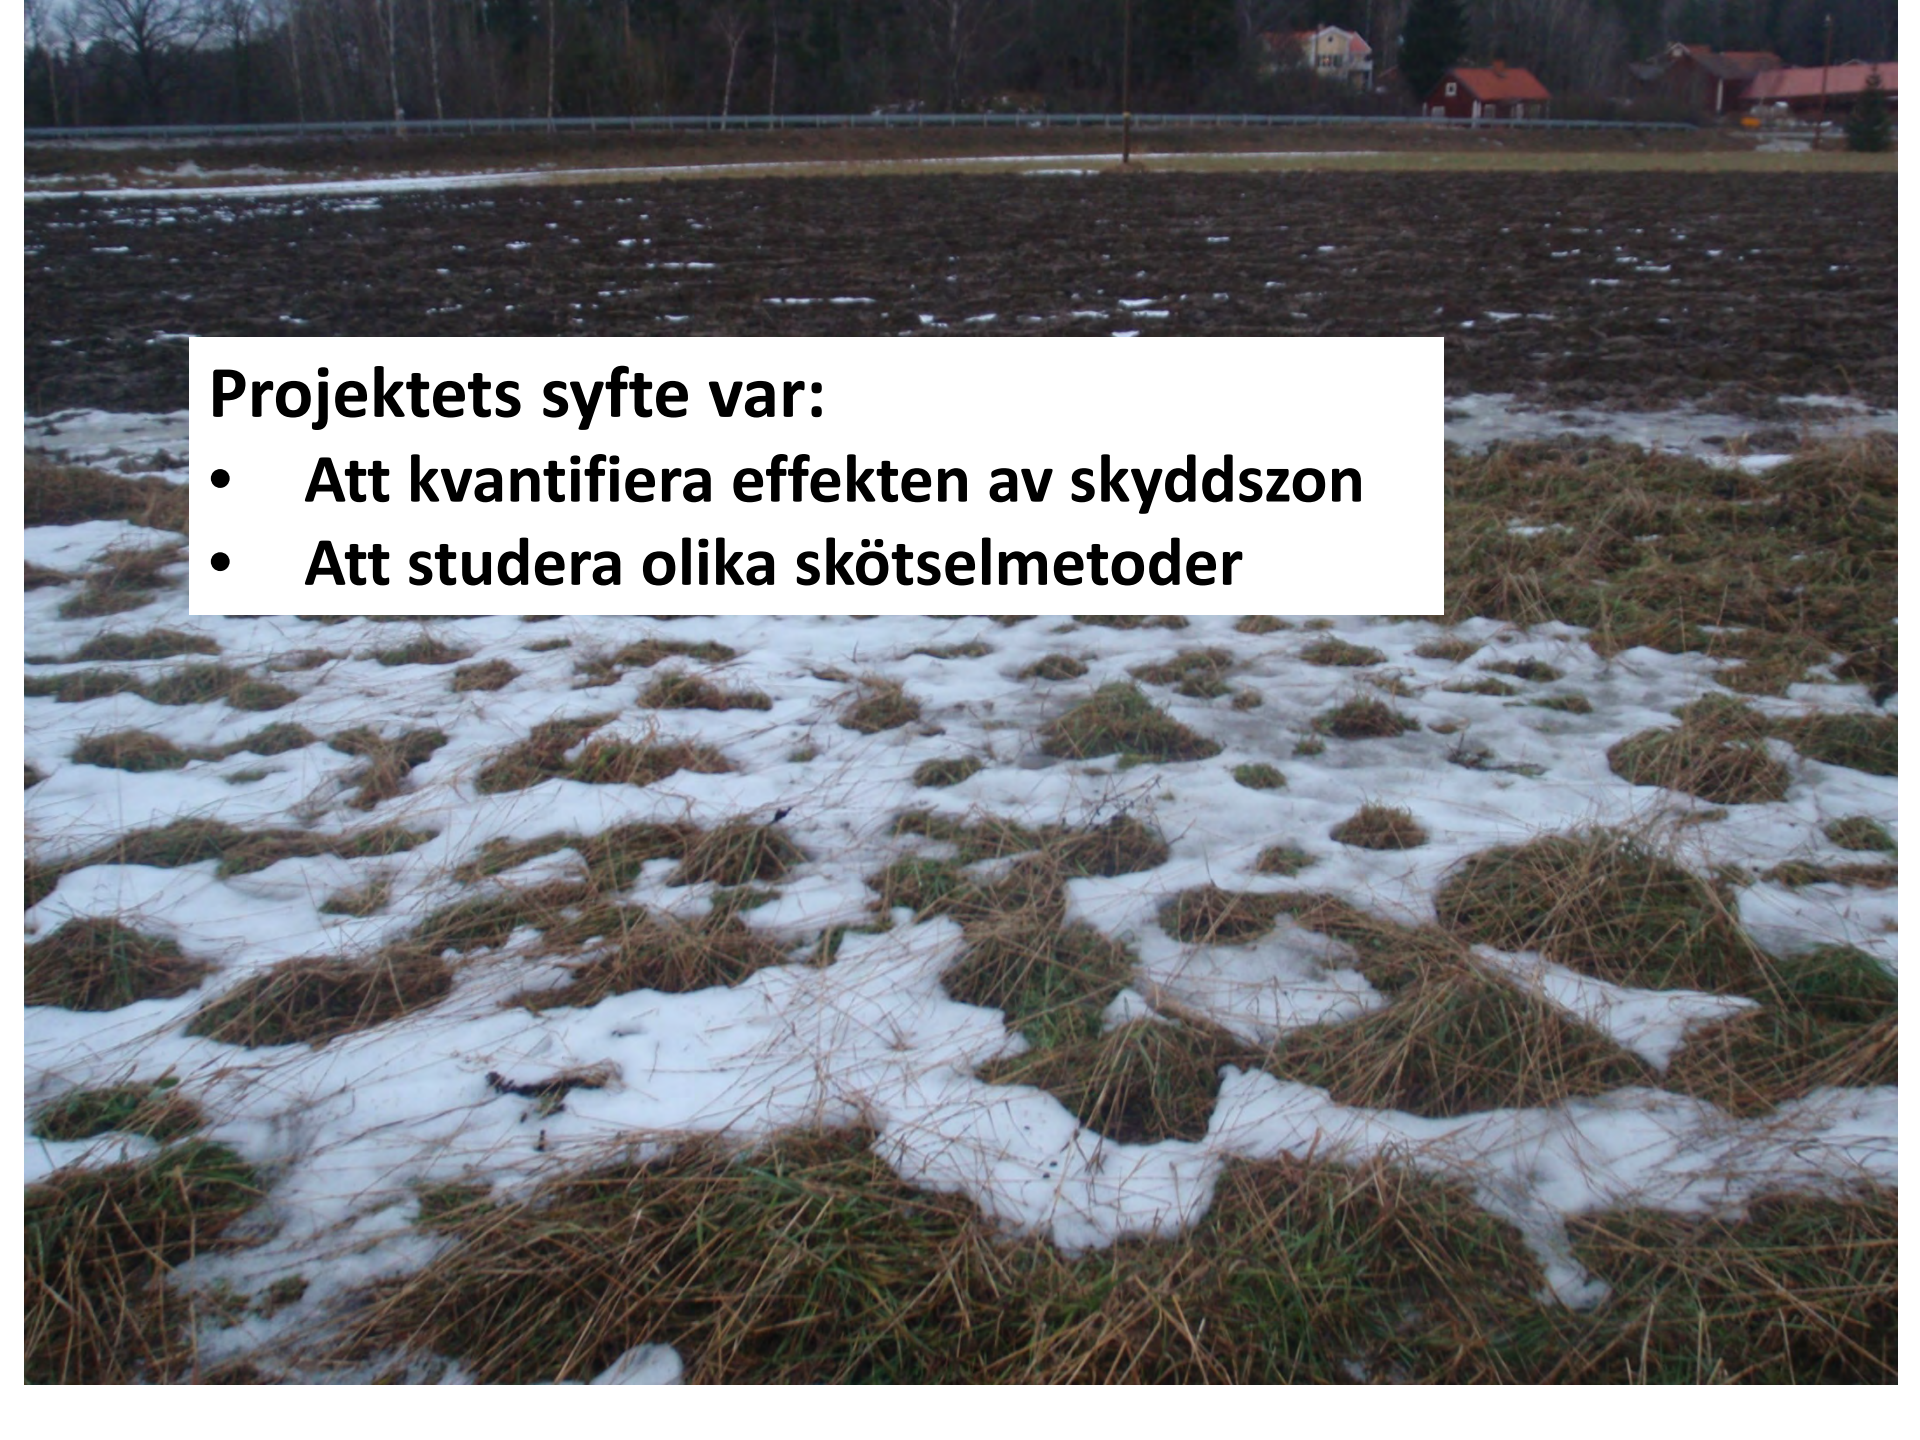
# Vad är en skyddszon?

- En gräsbevuxen remsa utmed ett vattenområde
- Syftet: att minska erosion & näringsläckage
- Sammanlagda areal under skyddszon år 2011: ca. 11 300 ha

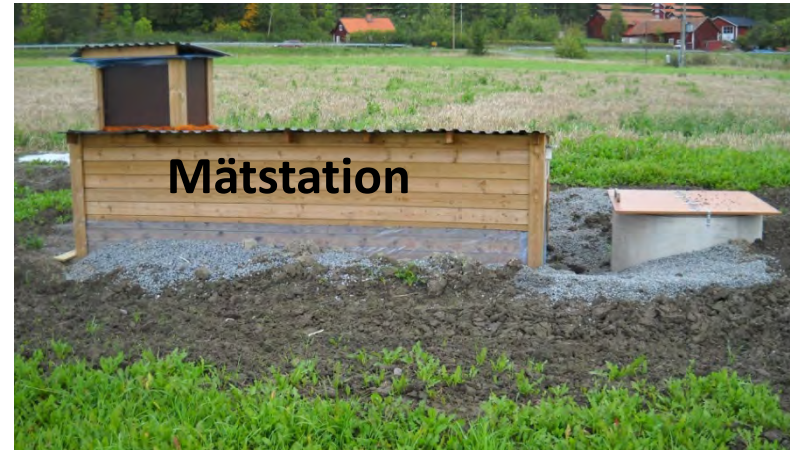
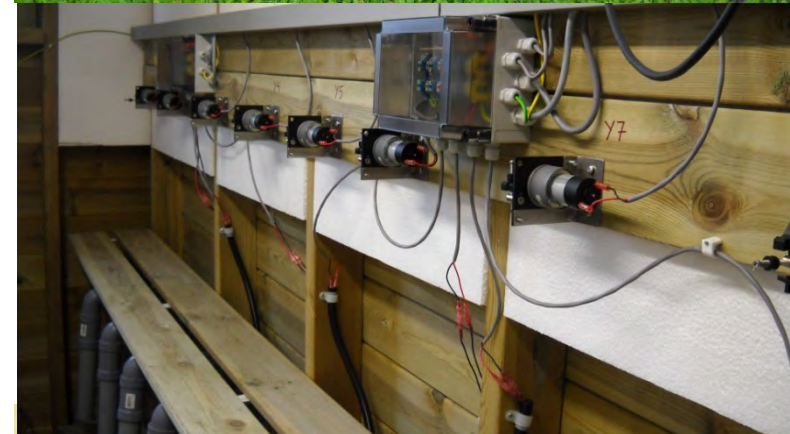
## Mätningar:

- Flödesvägd provtagn.
- Jordförluster
- Totalfosfor
- Löst reaktivfosfor
- Partikulärbundet fosfor

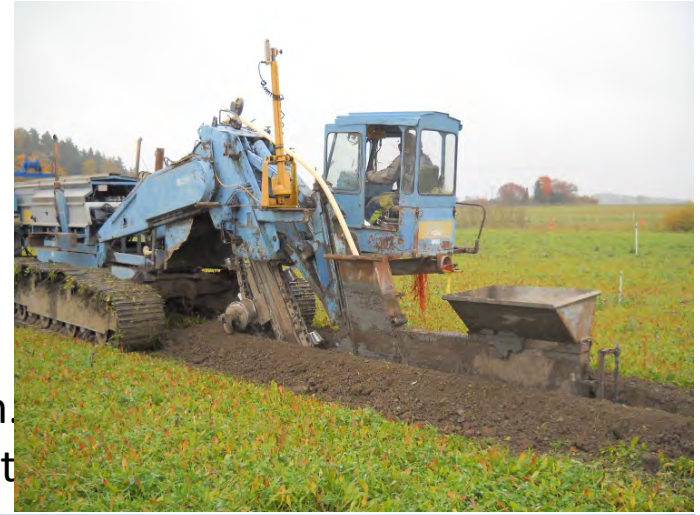
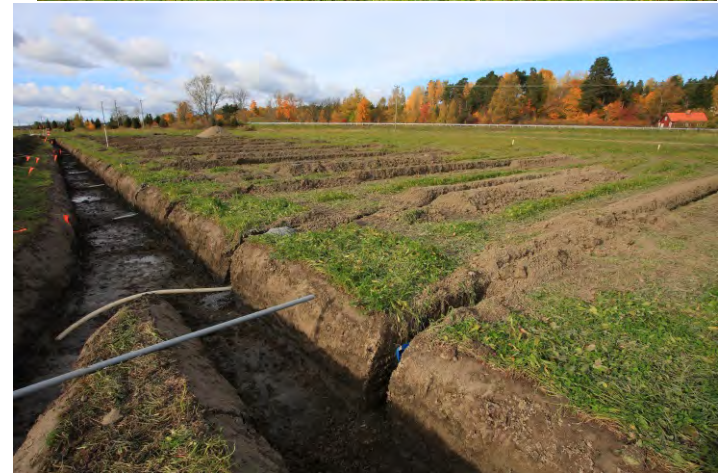
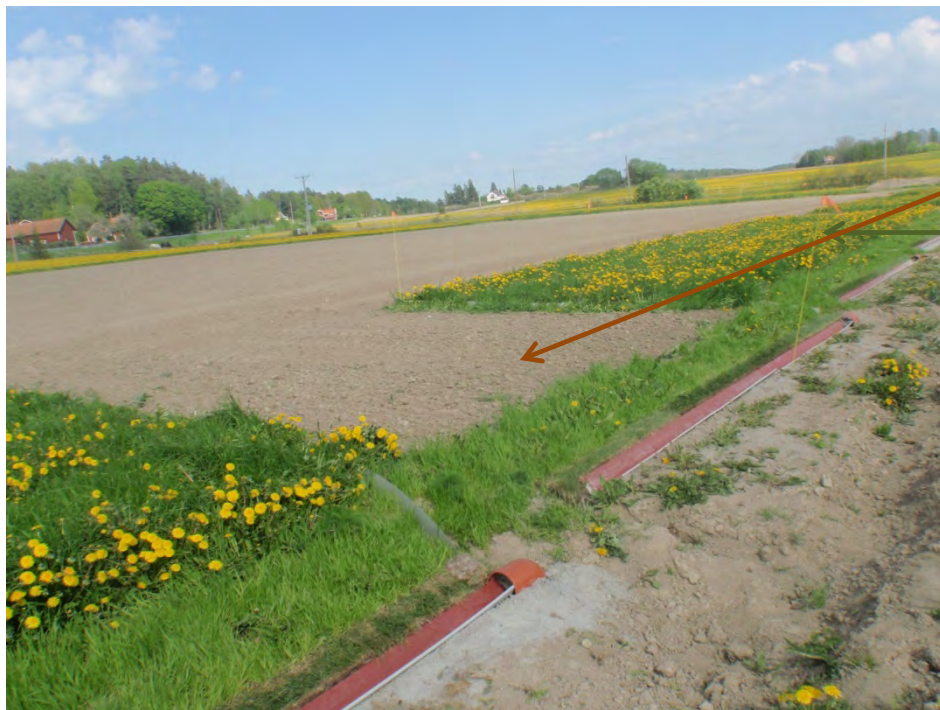
## Avgränsning

- "Vatten utanför försöksfältet leds bort med "stamledning" och öppna diken
- Flöde mellan rutorna avgränsades med plast till 90 cm.
- Längden på uppströmsfältet begränsad till 50 m för att inte överskrida mätkapacitet i stationen.

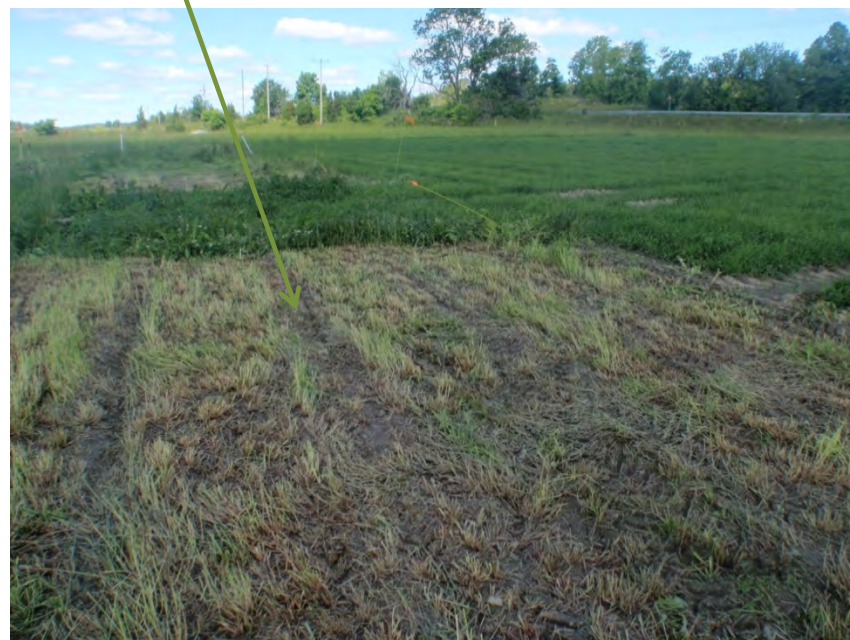
## Försöksled:

A. plöjd (utan skyddszon)

B. gräsvall

C. gräsvall, med bortförsel av gräset

- Syftet med led C var att förhindra fosfor anrikning i skyddszonen.
- Bortförsel skedde 1 gång/år, i mitten av aug.

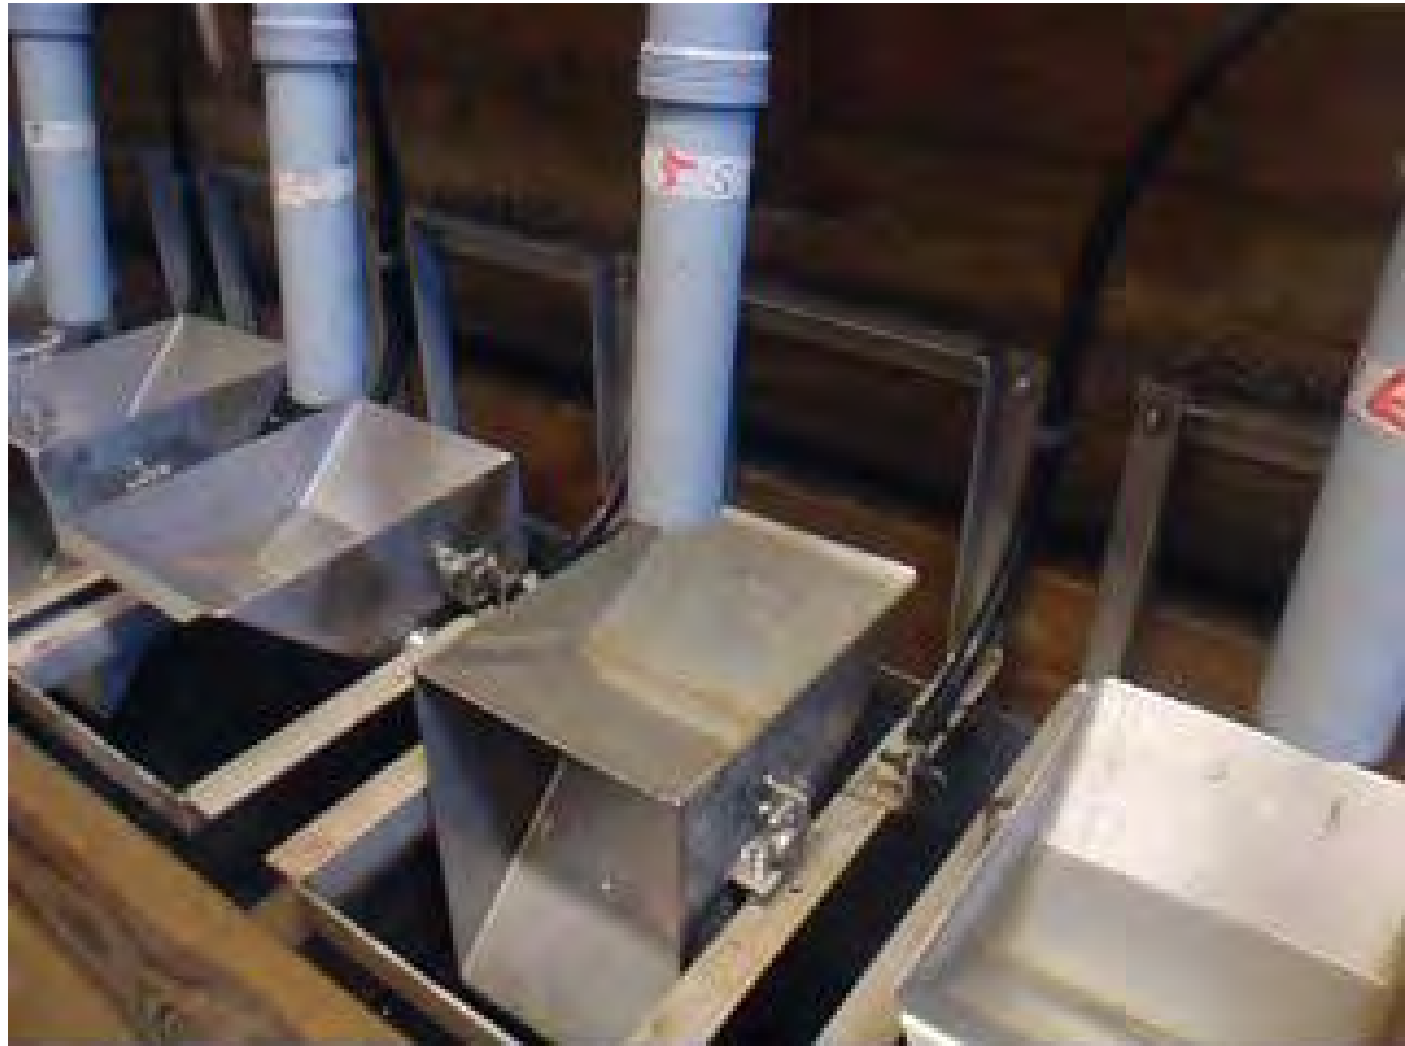
## Videoklipp (flödesvägda provtagningar)

I proverna mättes:

- Jordförluster
- Totalfosfor
- Löst reaktivfosfor
- Partikulärbundet fosfor

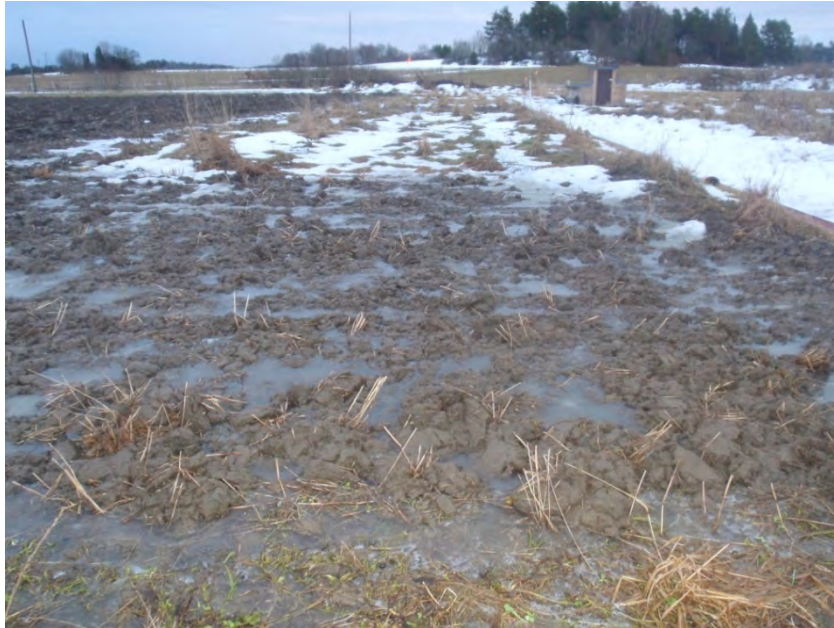
- Prover för infiltration togs i sept. i år.
- De visade att infiltrationen var mycket större gräsvall än i plöjd mark.
- Bortförsel av gräset gav ännu högre infiltration.

- Dålig infiltration
- Längre uppslamningstid i plöjt led
- Snön smälte långsammare i skyddszonen

- Vatteninfiltrationen i skyddszonen förbättrades markant.

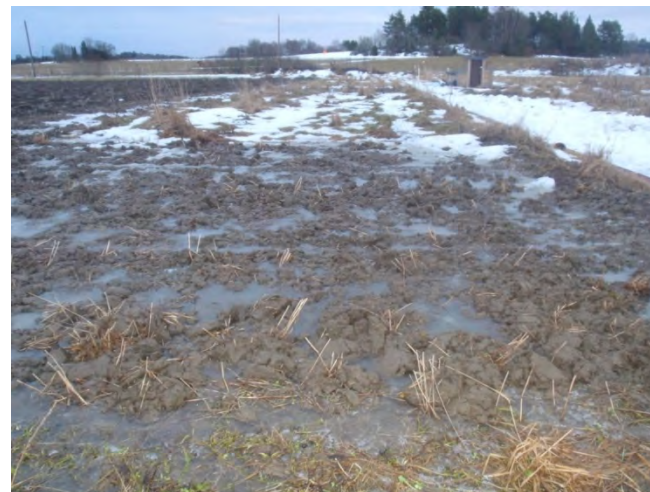
# Jord- & fosforförlust med ytvatten

*(Förkom endast 2 gånger under försöksperioden)*

- Jordförlusten har reducerats kraftigt
- Samma mönster för part. P
- Hög förlust av löst fosfor & inga skillnader mellan leden.

- Förlust av jord & partikelbunden fosfor minskades i ytavrinning
- Men det var inga skillnader i förlusten av den **reaktiva fosfor**. Förmultningen av växtmaterial kan ha bidragit.
- Den reaktiva fosfor i ytvatten utgjorde mer än hälften av den totala förlusten.
- Erosion förekom endast i samband med snabba snösmältningar.

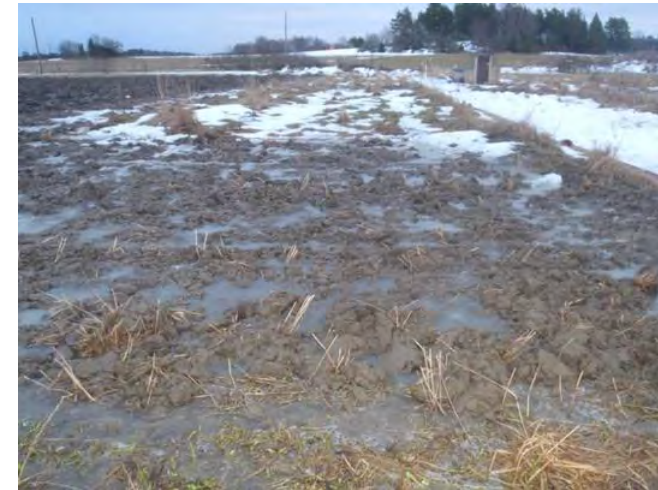
# Jord- & fosforförluster med dräneringsvatten

- Skyddszon reducerade jordförlust kraftigt
- Men minskningen av partikulärt P var mindre
- Inga skillnader i löst reaktiv fosfor.

- Skyddszon reducerade jordförlusten
- Partikulärt bunden P reducerades men obetydligt. Detta kan bero på att jorden var finkornig (mest lerpartiklar).
- Det fanns inga skillnader i förlusten av löst fosfor med dräneringsvatten.
- Bortförsel av växtmaterial var mindre effektiv jämfört med permanent vall för att motverka förlusten av partikelbunden fosfor.
