Uppdragskartering av transportleder och åtgärder för markförstärkning i fjällen, via flygbilder

Anna Allard och Björn Nilsson, Landskapsanalys, SLU, Umeå.

Sammanfattning

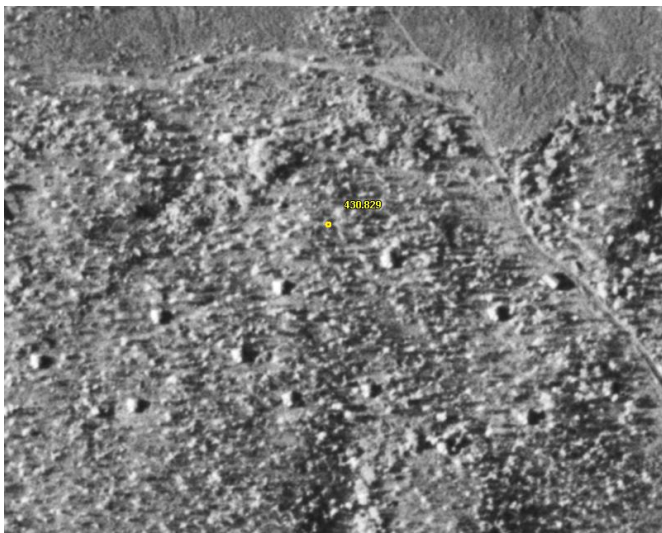
Figur 3a. 1959, En samling små hus intill Kungsleden och några km från Abisko. Många små stigar och ett relativt öppet landskap med gräsmark mellan husen. Även landskapet längre bort är av öppnare typ.

De glesa träden är ca 9 m höga, vilket indikerar att jorden och det ekologiska läget är relativt bördigt.

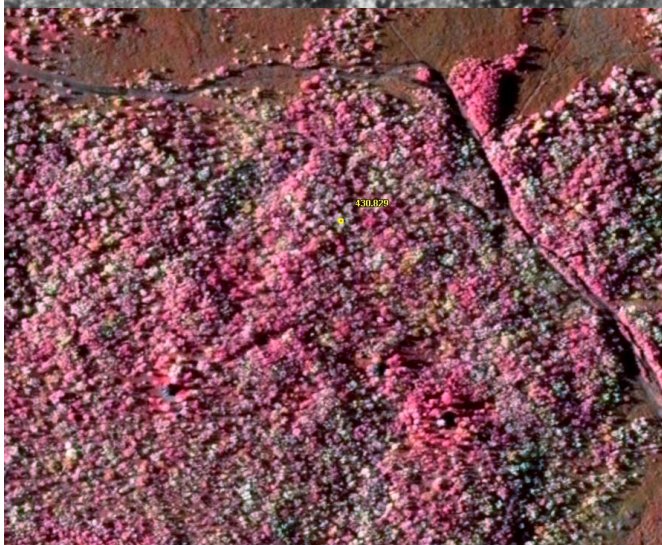
Figur 3b. 2008, samma utsnitt och enbart några hus kvar. Området är igenvuxet med tät fjällbjörkskog, och nu är alla träden 9 m i medelhöjd.

Att de äldre träden inte växer sig högre indikerar att klimatet har mindre inflytande än markanvändningen på skogen. Kungsleden syns längs högra och övre sidan av bilden på alla utsnitt. 2008 är inget av rengärderna i bruk, och körspår och vandringsspår bör vara mestadels turistrelaterade.

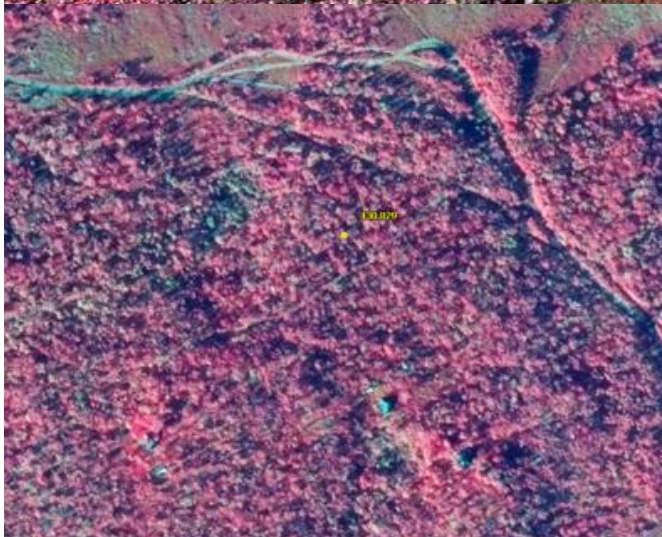
Figur 3c. 2018, samma utsnitt och än färre stugor och användningen av stigarna är liten. Detta område ligger intill det nyare rengärdet, men det är oklart om stugorna har något samband med det i modern tid. .

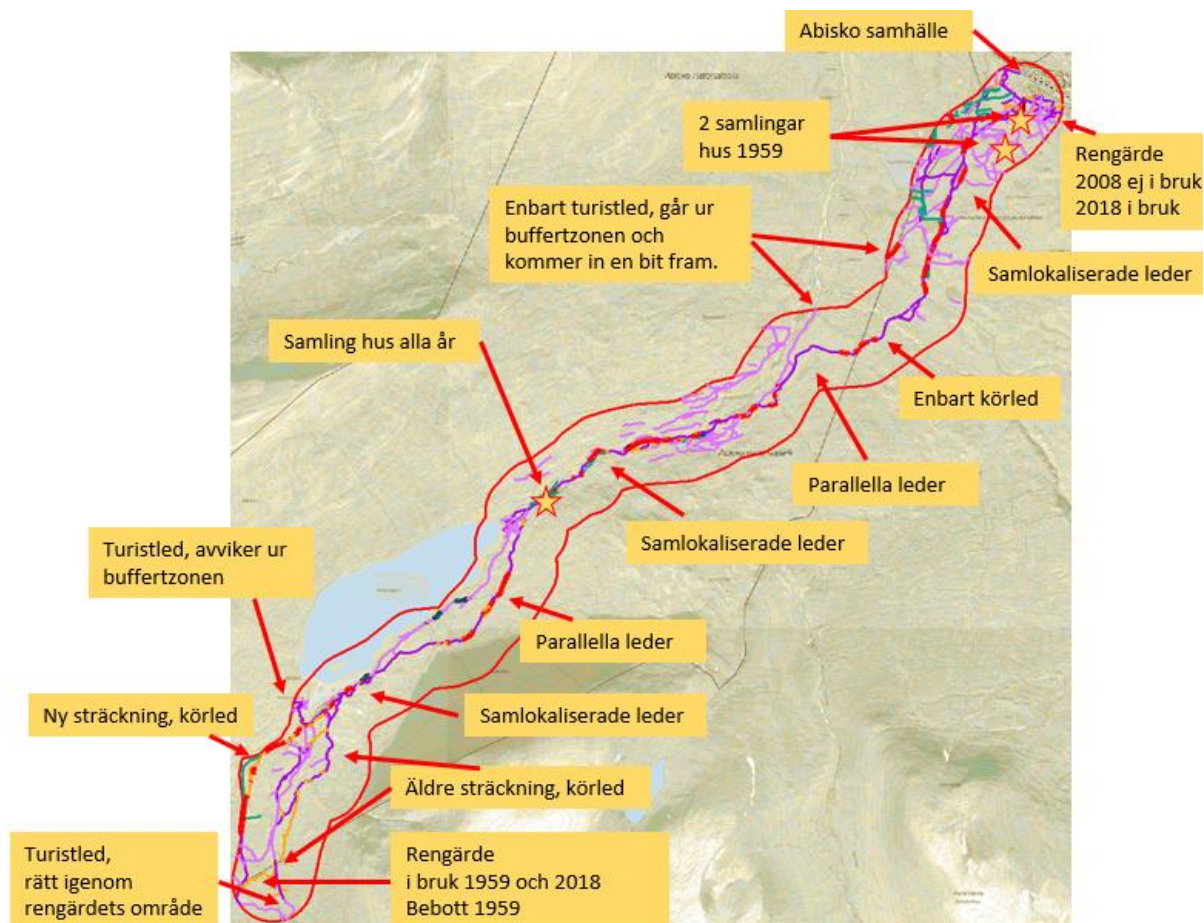
Figur 4. Hela sträckan med ett försök att visa på komplexiteten i detta område, både i modern tid och i utvecklingen från 1959. Sträckan går mellan två rengärden, ett vid Abisko och ett vid sydvästra hörnet av bilden (nere till vänster i bild). Mellan dessa punkter väver leden ur och i samlokalisering, parallell lokaliserings och enbart körled, väl separerad från turistled. En utbuktning av buffertzonen i nedre vänstra hörnet visar på en ny sträckning av körleden, där man flyttat åtgärder till den sidan.

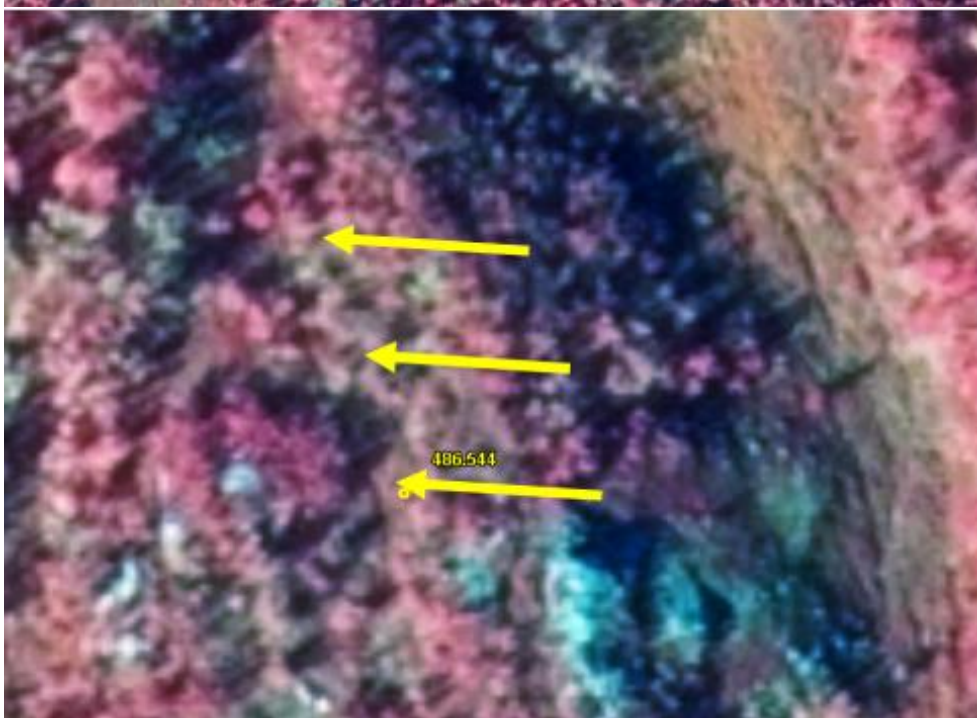
Figur 7b
Exempel på smala linjer, som är raka på samma sätt som körspår, men är svåra att skilja från stigar och leder för vandring.

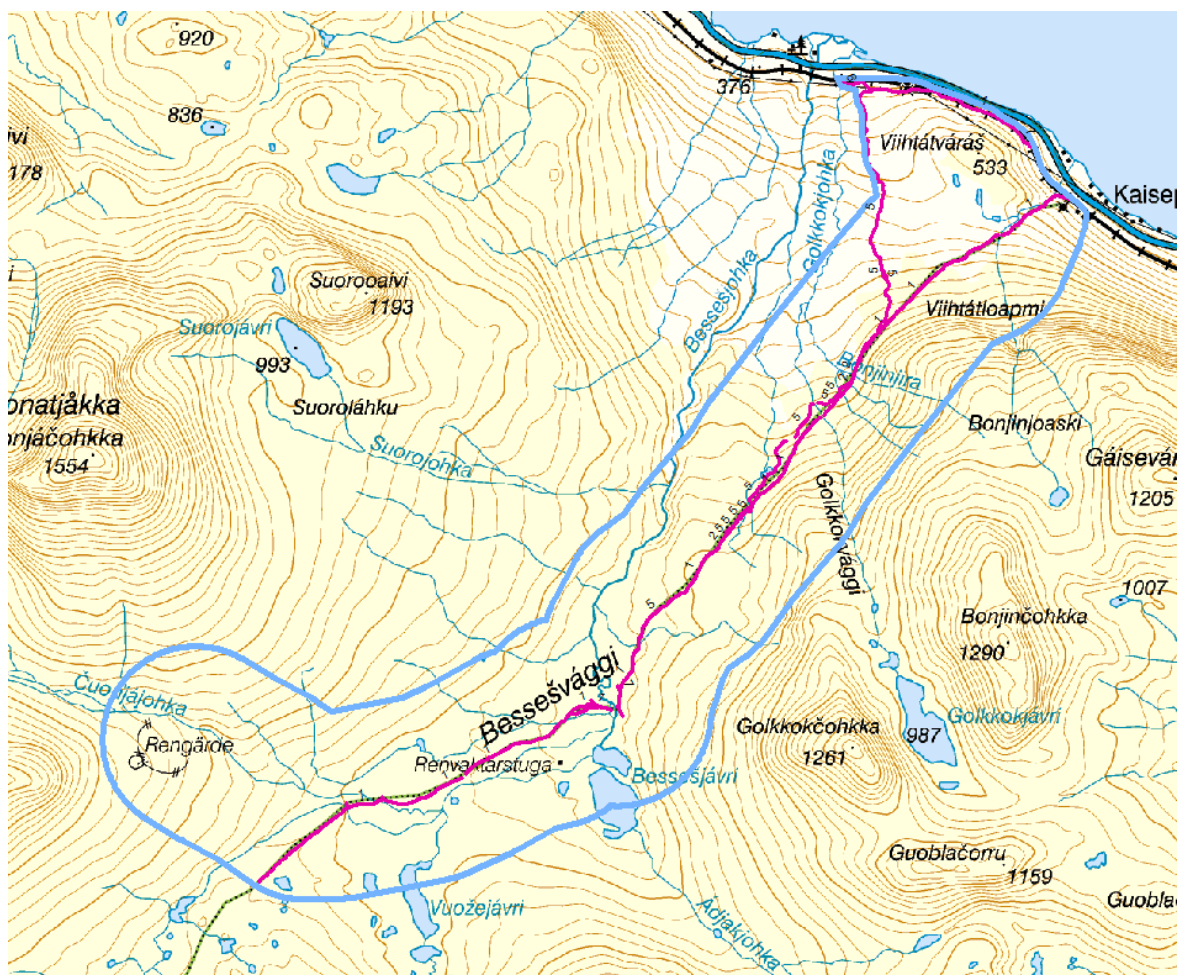
Figur 8. Transportleder synliga i 2018 års bilder (violettera linjer). 1 km buffertzon kring den ungefärliga sträckningen av basleden är markerad med blå linje. Inga åtgärder är synliga. Stora delar av transportleden verkar sammanfalla med den befintliga vandringsleden. Inga spår syns dock upp mot rengärdet. Buffertzonen är manuellt justerad i nordöstra änden och följer där järnvägen.

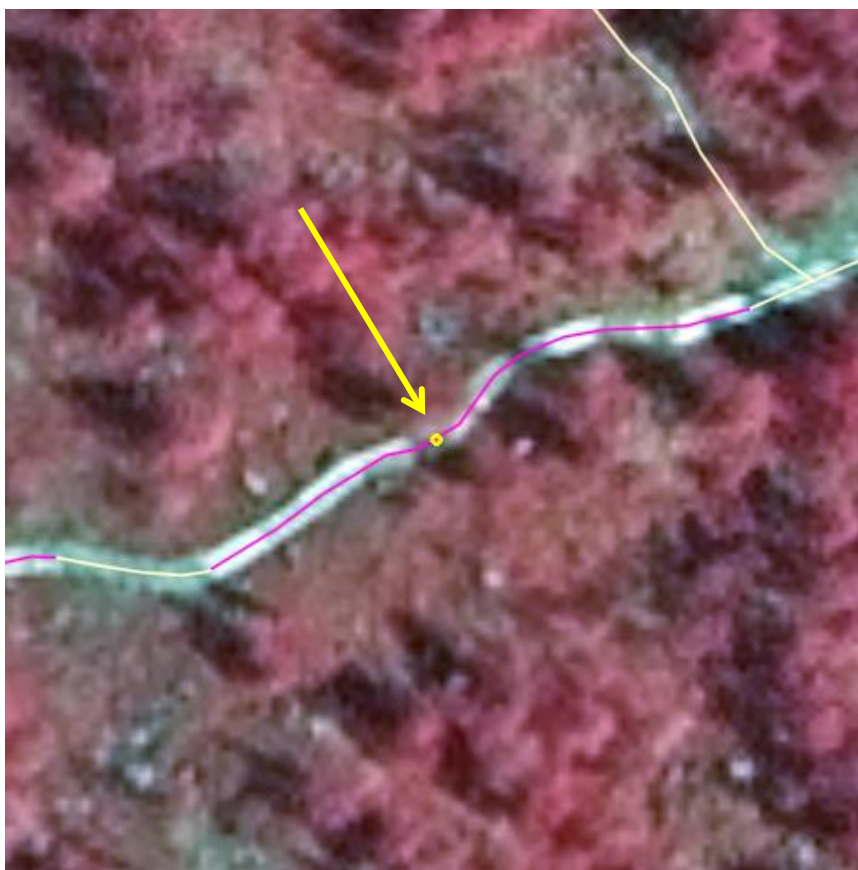
Figur 12. Exempel på en sträcka som är karterad som en enda åtgärd men som i verkligheten kanske borde ha delats i flera, exempelvis vid pilen.

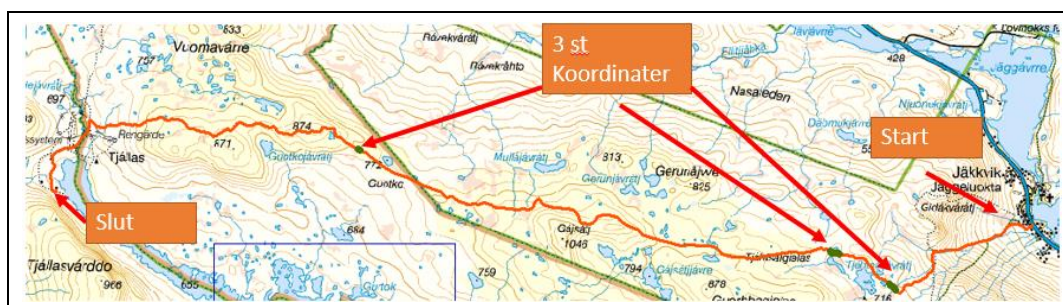
En lång led, med tre åtgärder utförda. Vi har undersökt i ortofoto om hela sträckan ska beställas i flygbilder.

25 extra åtgärder är funna i ortofoto, utöver de tre anmälda. Och det finns flera leder runt om vilka startar vid bebyggelse och bostäder vid parkering. Troligen fler än samer som kör här.

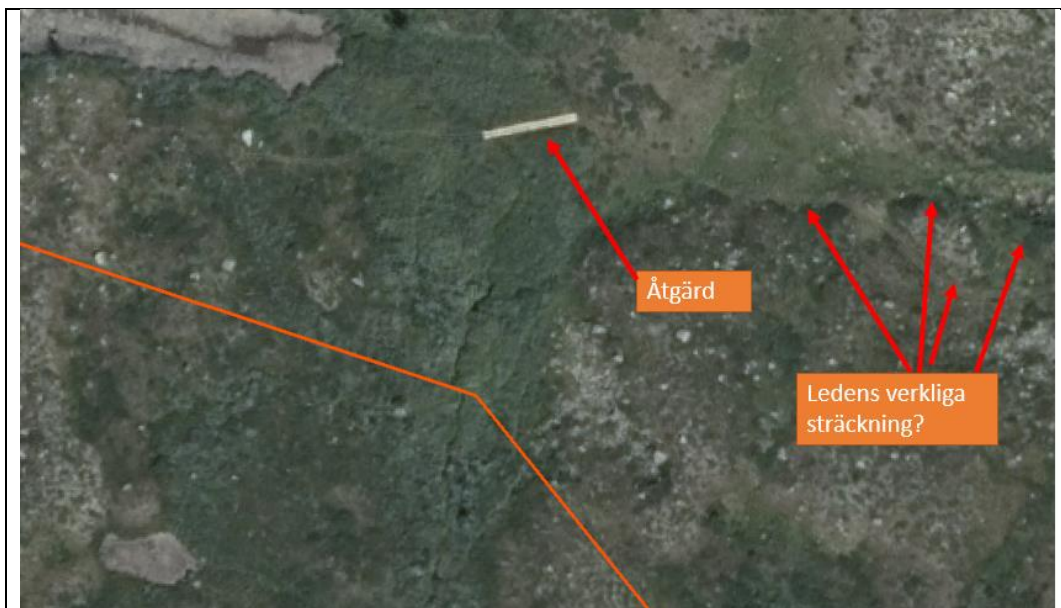
Ytterligare en bra bit bort. Leden är lagd på en karta, men följer inte alltid den verkliga sträckningen.

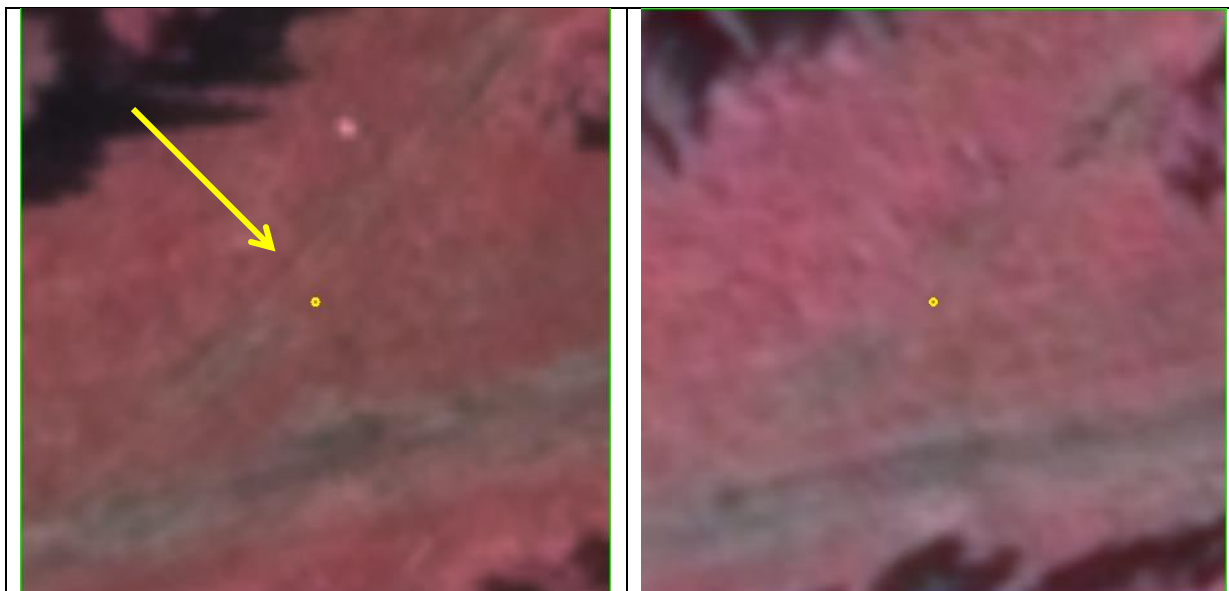
Exempel på hur ett körspår avbildas i bilder från olika kameror. Den vänstra bilden är fotograferad med UCE-kamera och den högra fotograferad med DMC-kamera. Bilderna är fotograferade med tre dagars mellanrum. Man kan se att UCE-bilden upplevs som något skarpare trots att den angivna markpixelns storlek är densamma (ca 48 cm).
