# Uppdragskartering av transportleder och åtgärder för markförstärkning i fjällen, via flygbilder

Anna Allard och Björn Nilsson, Landskapsanalys, SLU, Umeå.

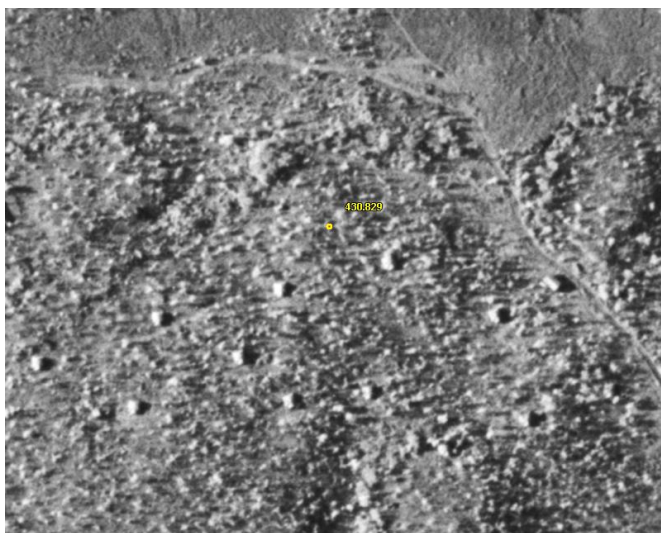
Figur 3a. 1959, En samling små hus intill Kungsleden och några km från Abisko. Många små stigar och ett relativt öppet landskap med gräsmark mellan husen. Även landskapet längre bort är av öppnare typ.

De glesa träden är ca 9 m höga, vilket indikerar att jorden och det ekologiska läget är relativt bördigt.

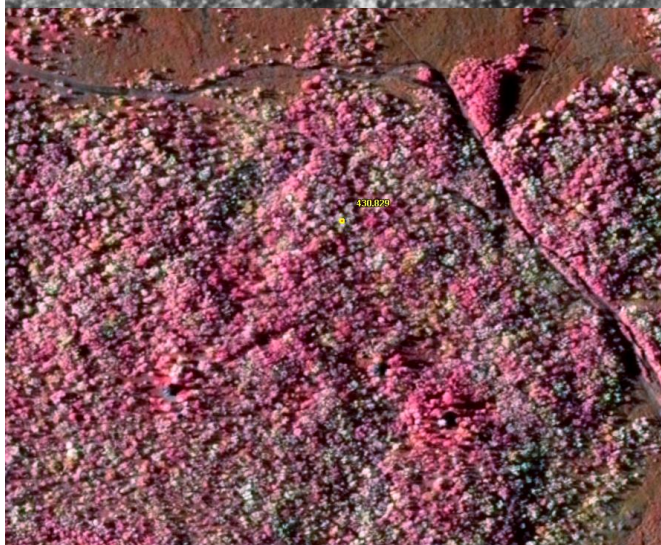
Figur 3b. 2008, samma utsnitt och enbart några hus kvar. Området är igenvuxet med tät fjällbjörkskog, och nu är alla träden 9 m i medelhöjd.

Att de äldre träden inte växer sig högre indikerar att klimatet har mindre inflytande än markanvändningen på skogen. Kungsleden syns längs högra och övre sidan av bilden på alla utsnitt. 2008 är inget av rengärderna i bruk, och körspår och vandringsspår bör vara mestadels turistrelaterade.

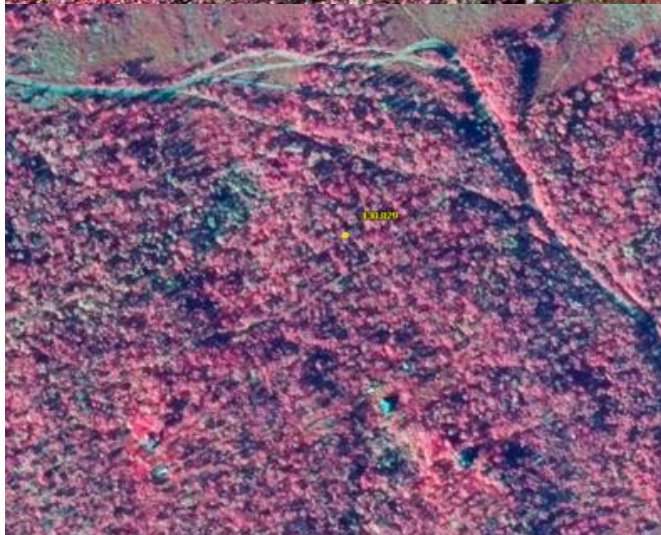
Figur 3c. 2018, samma utsnitt och än färre stugor och användningen av stigarna är liten. Detta område ligger intill det nyare rengärdet, men det är oklart om stugorna har något samband med det i modern tid. .

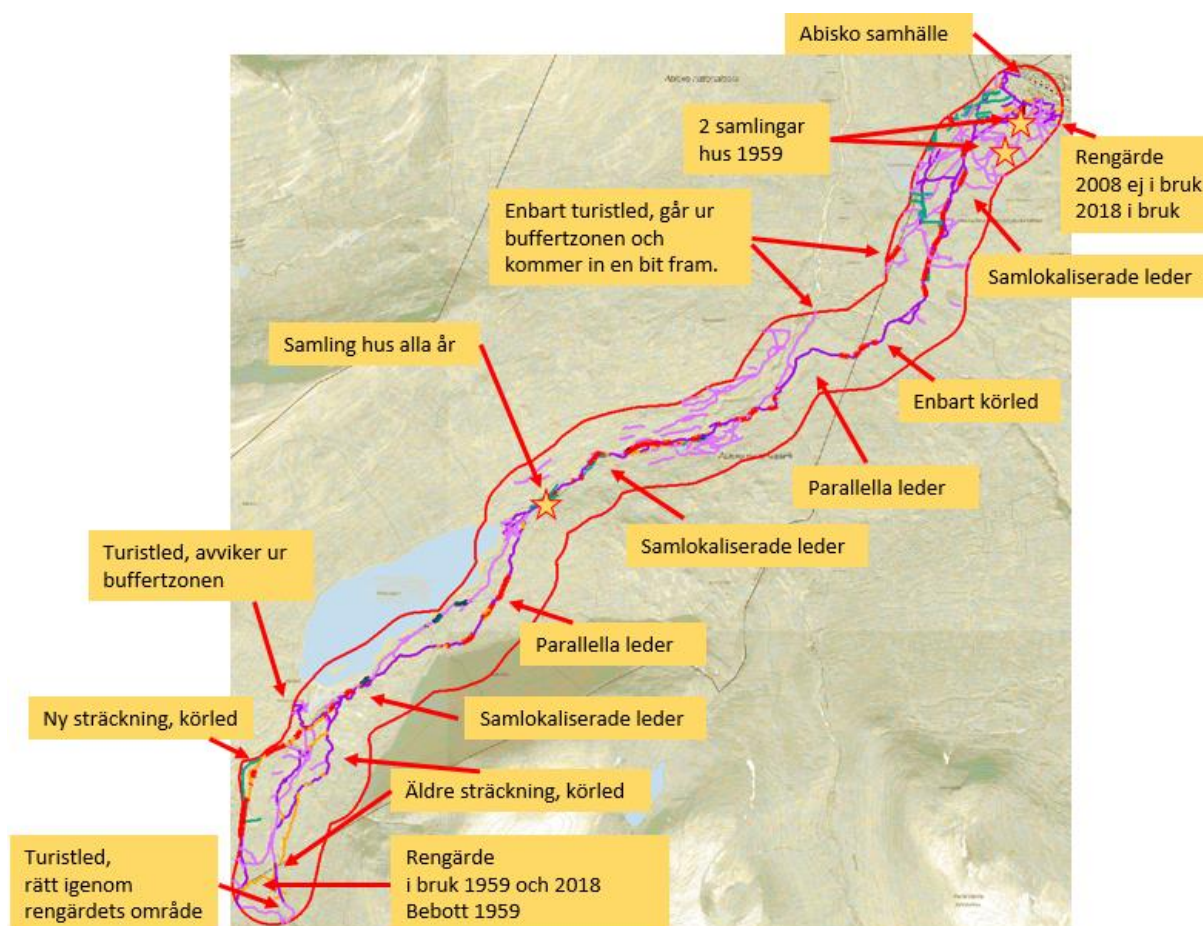
Figur 4. Hela sträckan med ett försök att visa på komplexiteten i detta område, både i modern tid och i utvecklingen från 1959. Sträckan går mellan två rengärden, ett vid Abisko och ett vid sydvästra hörnet av bilden (nere till vänster i bild). Mellan dessa punkter väver leden ur och i samlokalisering, parallell lokalisering och enbart körled, väl separerad från turistled. En utbuktning av buffertzonen i nedre vänstra hörnet visar på en ny sträckning av körleden, där man flyttat åtgärder till den sidan.

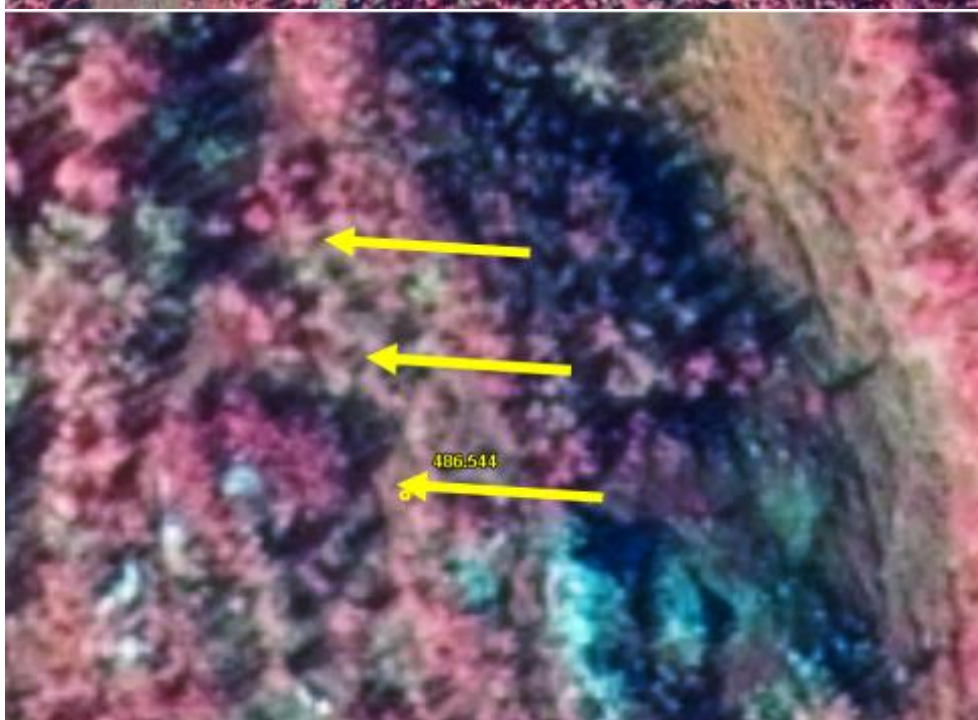
Figur 7b  
Exempel på smala linjer, som är raka på samma sätt som körspår, men är svåra att skilja från stigar och leder för vandring.

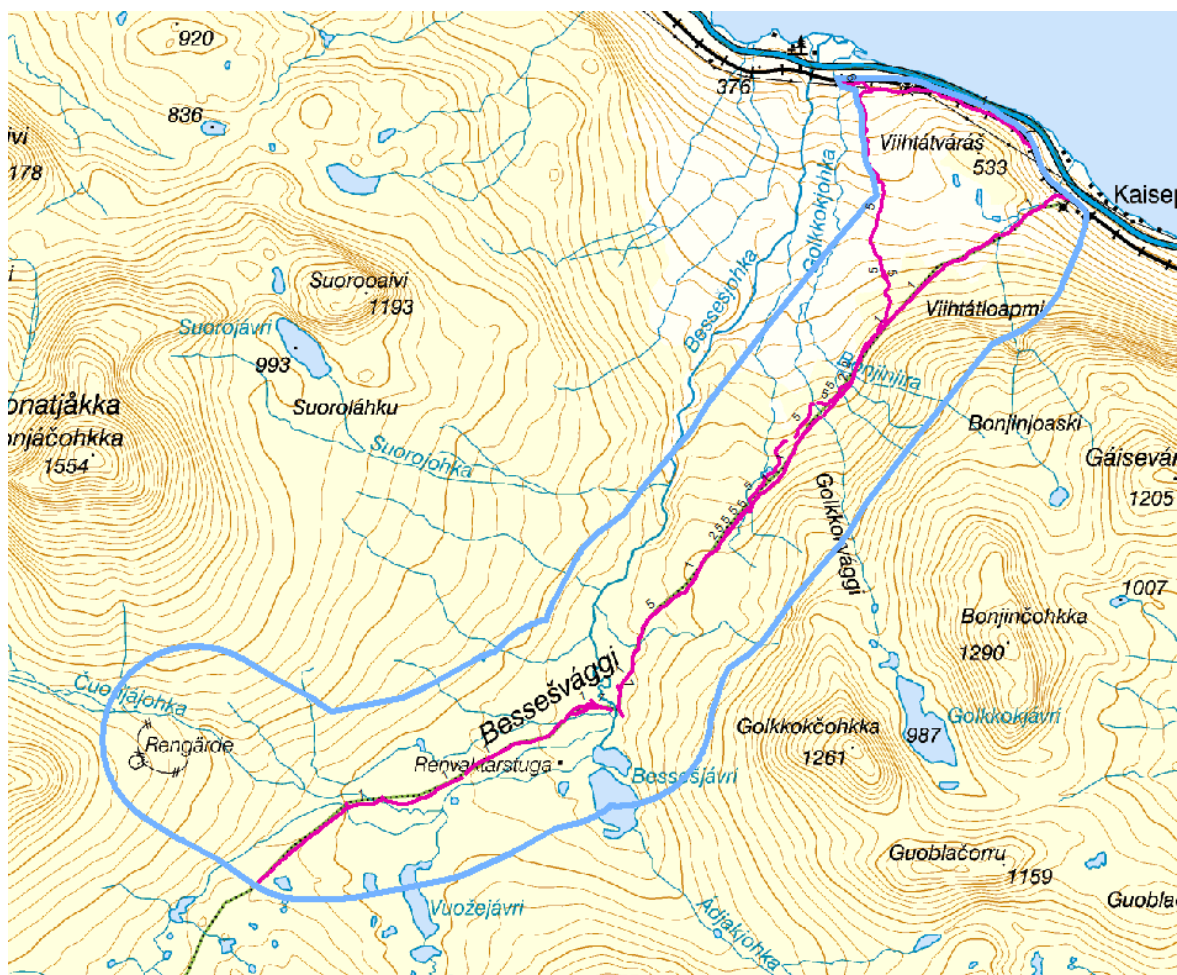
Figur 8. Transportleder synliga i 2018 års bilder (violettera linjer). 1 km buffertzonen kring den ungefärliga sträckningen av basleden är markerad med blå linje. Inga åtgärder är synliga. Stora delar av transportleden verkar sammanfalla med den befintliga vandringsleden. Inga spår syns dock upp mot rengärdet. Buffertzonen är manuellt justerad i nordöstra änden och följer där järnvägen.

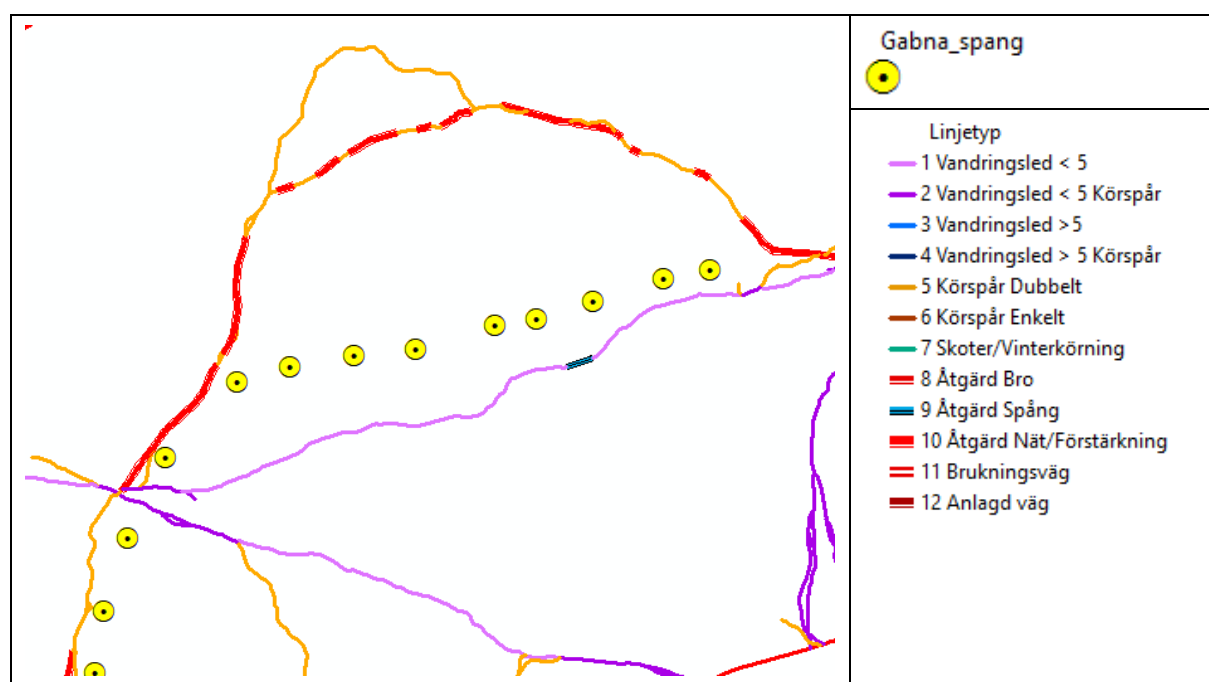
Figur 10. Denna bild visar några av "åtgärds punkterna" läge enligt filen *Gabna\_spang* och några av de karterade lederna med åtgärderna redovisade som röda linjer. Punkterna tycks vara ungerärligt karterade och det är svårt att veta vilken punkt som motsvaras av en åtgärd synlig i flygbilderna.

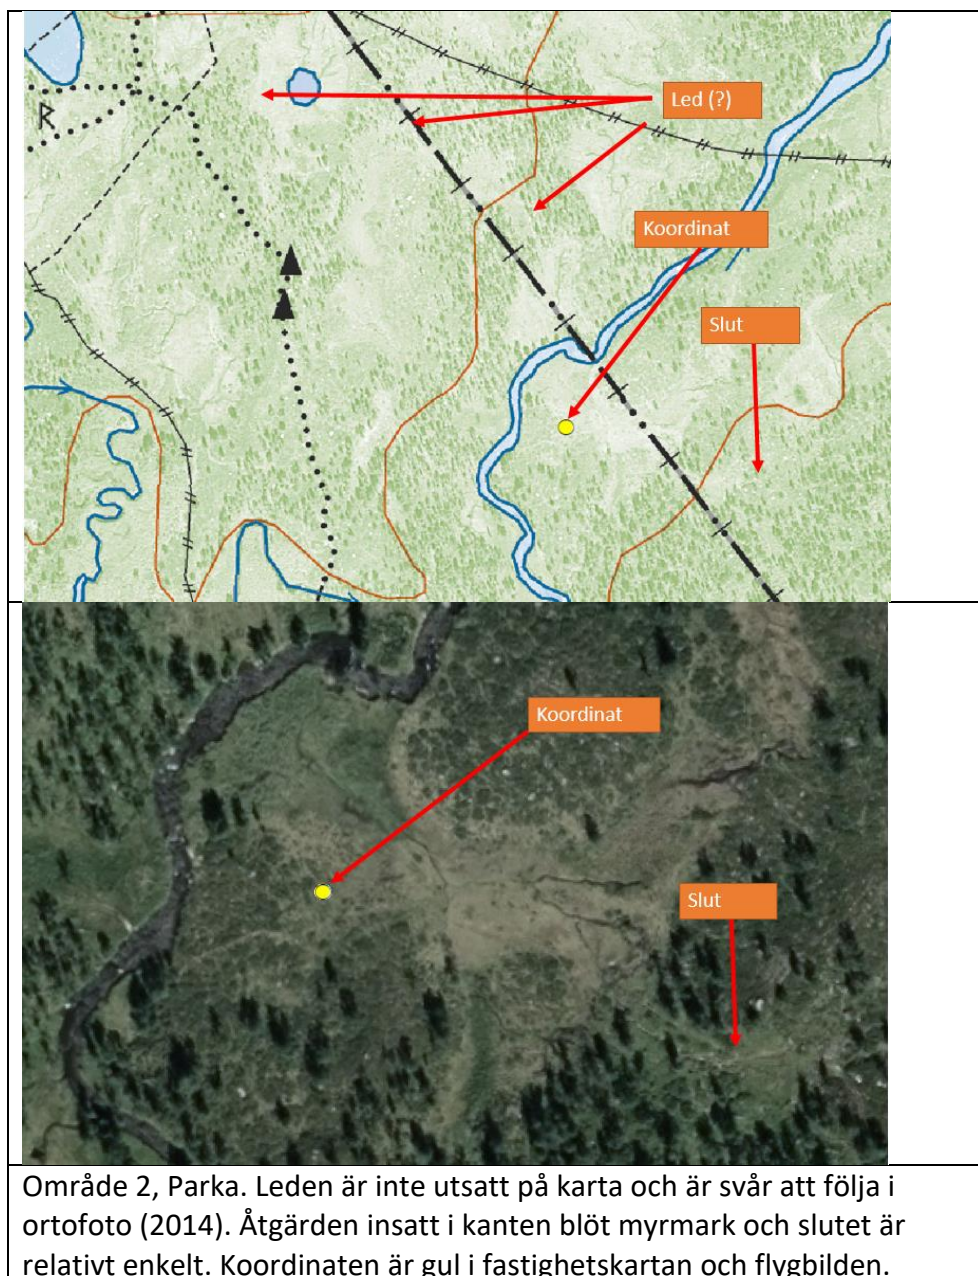
**2010: (Slutredovisning från Tuorpon)** innehåller enstaka koordinater för de 3 åtgärderna + redovisning av vad som gjorts i tabell på s. 2.

Samebyn har rustat transportleder över myrmarker och två bäckar, led nr 1, 2, 4 och 13 för att minska körsador och förbättra framkomlighet. Använt plastnät, krävde många spikar för att sättas fast och fungerar inte för ATV-maskiner när myrmarkerna är för blöta. Rekommenderar spång efter blöta och dyga marker.

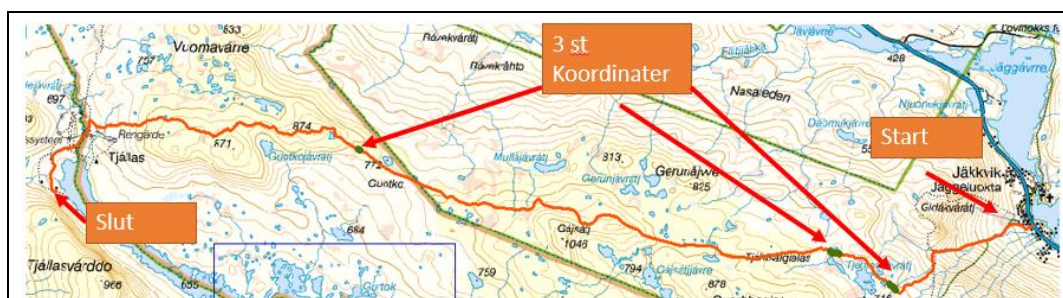
En lång led, med tre åtgärder utförda. Vi har undersökt i ortofoto om hela sträckan ska beställas i flygbilder.

25 extra åtgärder är funna i ortofoto, utöver de tre anmälda. Och det finns flera leder runt om vilka startar vid bebyggelse och bostäder vid parkering. Troligen fler än samer som kör här.

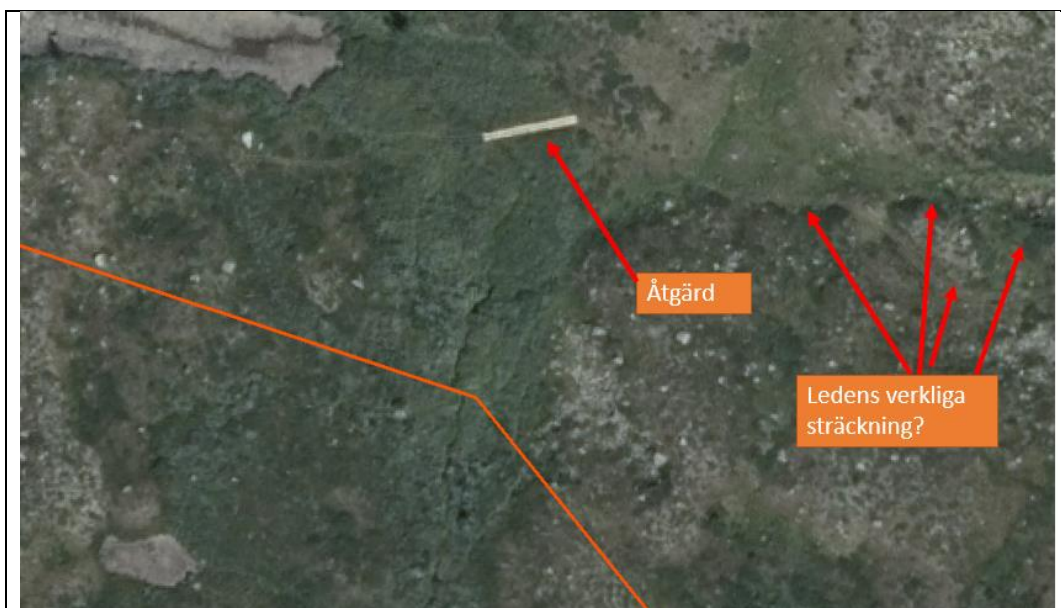
Ytterligare en bra bit bort. Leden är lagd på en karta, men följer inte alltid den verkliga sträckningen.

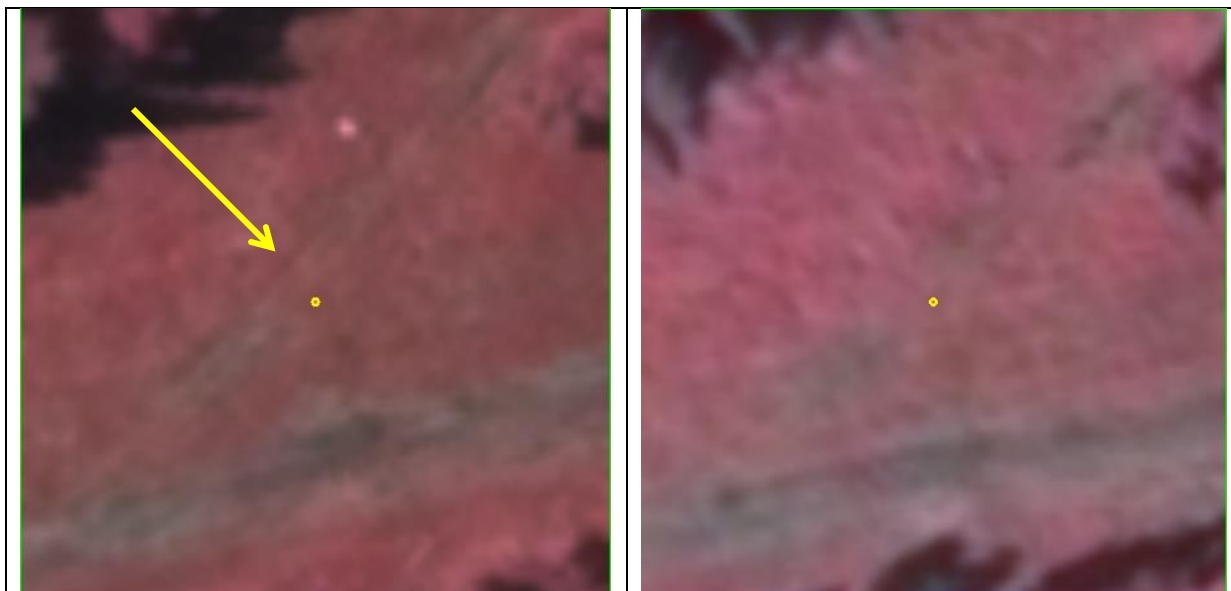
Exempel på hur ett körspår avbildas i bilder från olika kameror. Den vänstra bilden är fotograferad med UCE-kamera och den högra fotograferad med DMC-kamera. Bilderna är fotograferade med tre dagars mellanrum. Man kan se att UCE-bilden upplevs som något skarpare trots att den angivna markpixelns storlek är densamma (ca 48 cm).
