# **Preliminära resultat från användning av vältskyddet Quadbar på fyrhjuling.**

C. Häggström, T. Kronholm, P. Lundqvist & T. Nordfjell

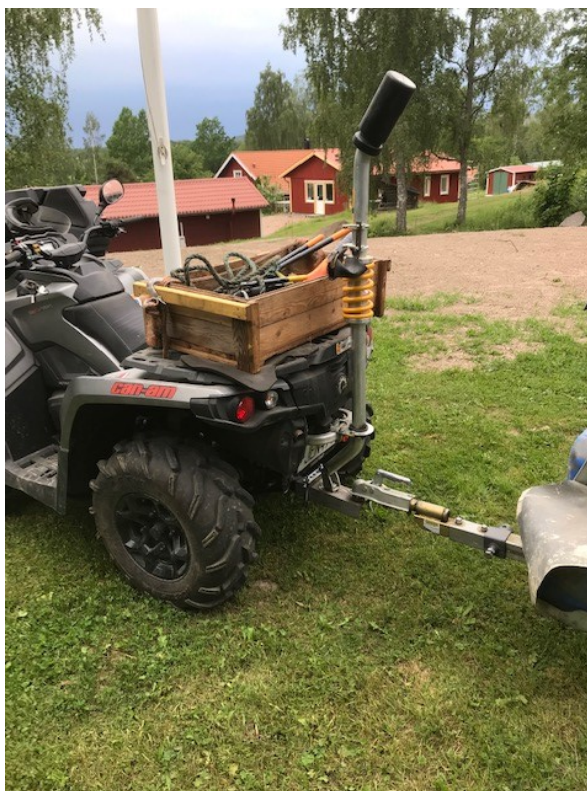
*Monterad QuadBar med egenkonstruerat fäste på dragkroksbalken samt upphängningsanordning för röjsåg. Foto: Håkan Johansson*

Däremot har ett antal svårigheter uppdagats vid montering. QuadBar monteras genom att utnyttja infästning av dragkulan som kraftigaste fästpunkt. Dragkulan skruvas då loss och dess fästhål utnyttjas för QuadBar medan själva dragkulan monteras i en extra konsol som fästs tillsammans med QuadBar i det ursprungliga hålet för dragkulan. Detta innebär att dragkulan hamnar 10-15 cm längre bakåt än i originalutförandet, vilket har upplevts som både positivt och negativt av användarna med avseende på vilken effekt detta får på kultrycket och maskinstabilitet. Effekten är helt beroende av vilket fyrhjulingsmärke och modell som används.

återförsäljarverkstäder, och användare, har kunnat finna andra enkla lösningar för infästning av vältskyddet eller dragkroken, utan att försämra dragkrokens eller QuadBars ursprungliga funktion. Dessa lösningar ser lite olika ut för olika fabrikat och modeller, men den viktigaste lärdomen här har varit att infästningen i de flesta fall går att lösa utan stora ingrepp.
